Przedmiotem opracowania jest wykonanie programu prac konserwatorskich dla budynku dawnego składu opału tzw. „Kuźni”, położonego na terenie Politechniki Gdańskiej. Teren ten jest objęty ochroną konserwatorską.

5. Zdjęcia historyczne oraz obrazujące stan istniejący.

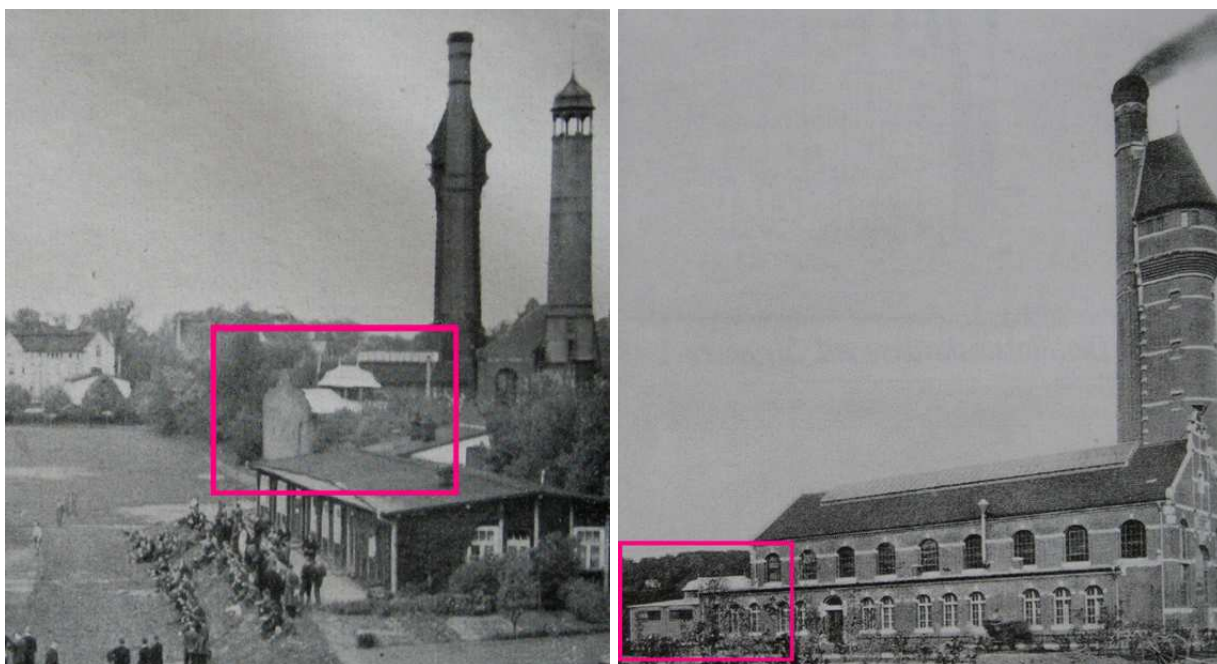
1. i 2. Zdjęcia przedwojenne – widoczne dwa okna w ścianie latarni na elewacji południowej oraz dwa okna na elewacji wschodniej, jasna barwa pokrycia dachu sugeruje krycie płaską blachą w kolorze naturalnym.

- okna stalowe latarni – do wymiany na nowe, stalowe lub aluminiowe w kolorze blachy, należy wprowadzić po dwie sztuki okien w elewacji północnej i południowej zgodnie z zachowanymi przekazami fotograficznymi ze dawnego stanu zachowania (wg rysunków)

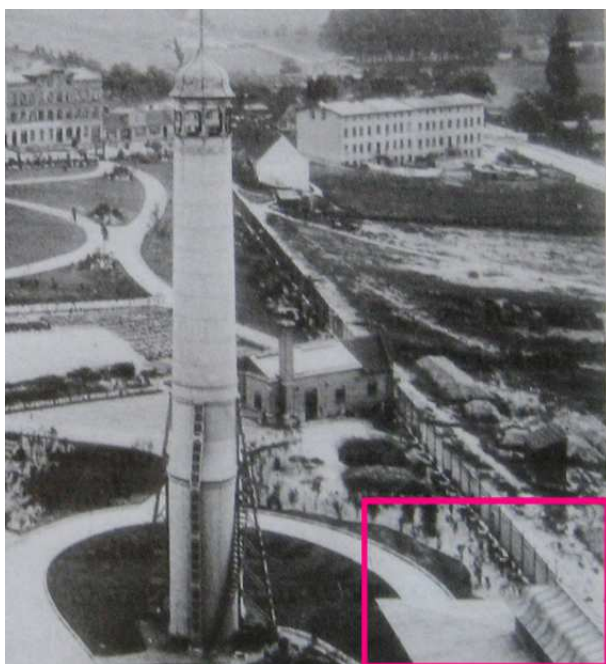
3. Zdjęcie przedwojenne – widać pokrycie dachu budynku Kuźni płaską blachą.

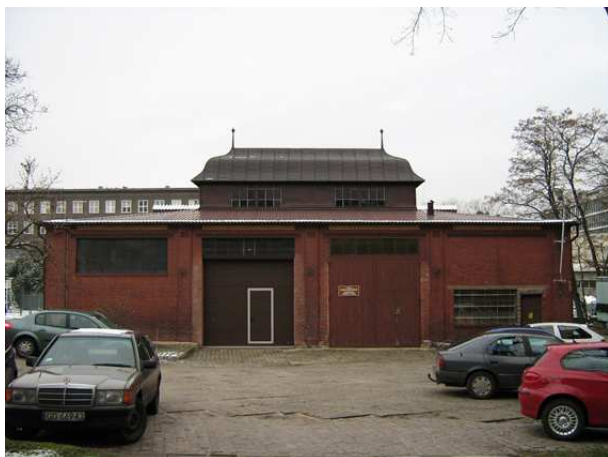
4. Elewacja wschodnia – brama segmentowa i wrota drewniane.

- Bramę segmentową izolowaną wprowadzoną na elewację wschodnią w ostatnim okresie należy usunąć. Otwór należy zamurować na grubość murów istniejących, stosując watek ceglany na wzór istniejącego wátku. Spoinowanie wykonać łącznie ze wszystkimi elewacjami. W miejscu usuniętej bramy należy wstawić okno na wzór istniejącego obok wg rysunku, w kolorze i o geometrii jak pozostałe.

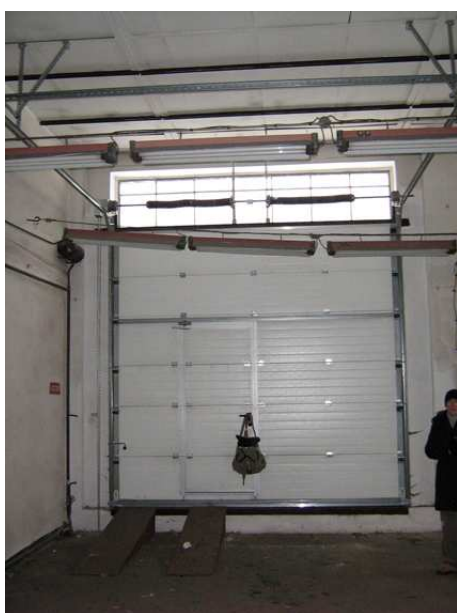
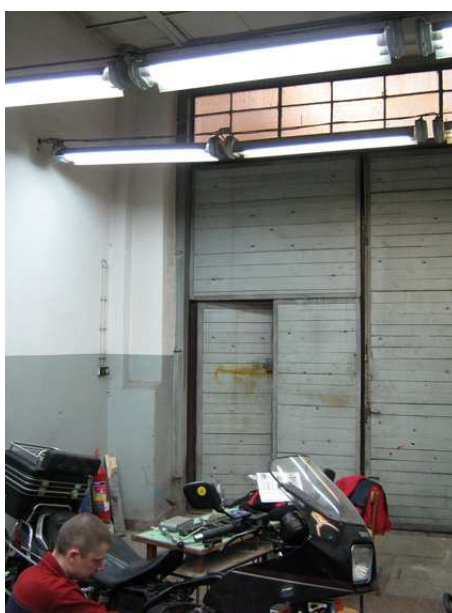
5. i 6. Brama segmentowa i wrota drewniane w elewacji wschodniej w widoku od wewnątrz.

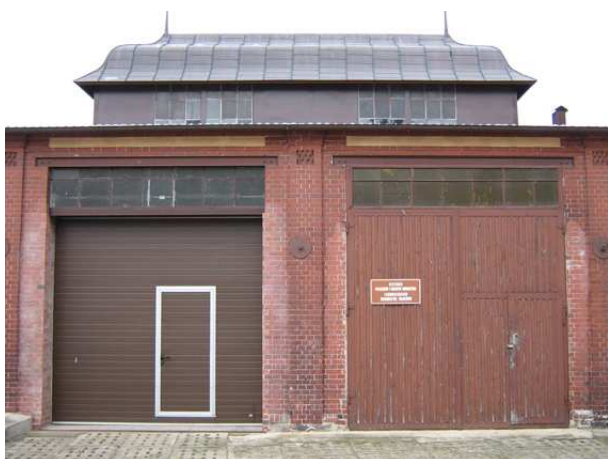
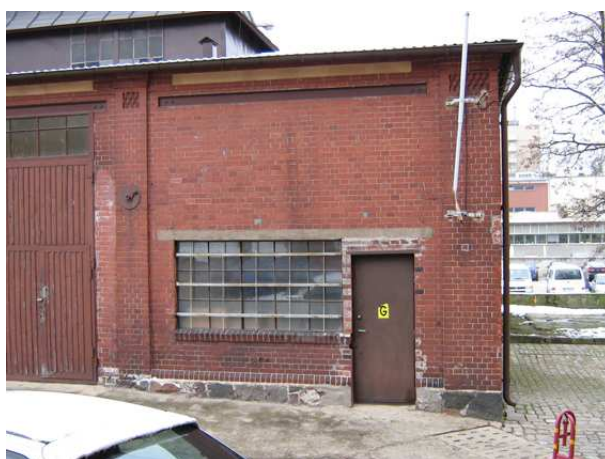
7. i 8. Fragmenty elewacji wschodniej – brama i wrota, widoczne zabrudzenia zaprawą po wstawieniu bramy, krata stalowa okna, lampa ze stalowym mocowaniem, ubytki cegieł oraz fragmenty farby nad obniżonym oknem.

- Krata stalowa na obniżonym oknie w elewacji wschodniej oraz mocowanie stalowe lampy a także sama lampa do usunięcia.
- Stwierdzone zacieki wewnątrz pomieszczenia w części południowej obiektu na ścianie wschodniej i południowej spowodowane są niedokładnym wykonaniem izolacji przeciwwilgociowej i jej uszkodzeniem. Penetracja wodą następuje w okresie zimowym przy temperaturach dodatnich (topniejący śnieg) oraz w czasie intensywnych opadów. Zawilgocone mury należy odstąpić do głębokości posadowienia fundamentu a następnie osuszyć metodą naturalną poprzez odprowadzenie wody (najlepiej w czasie „suchego” dnia kiedy wilgotność powietrza jest niska lub kiedy występują duże ruchy powietrza) a następnie metodą sztuczną, nieinwazyjną np. poprzez osuszanie gorącym powietrzem z nagrzewnic o przepływie powietrza 260 – 800 m³/h. Po osuszeniu mury należy zaizolować przeciwwodnie. Należy je oczyścić z luźnych, niezwiązanych z podłożem elementów takich jak piasek, ziemia np. Powierzchnie murów przeznaczonych do izolowania muszą być wygładzone (zatarte) za pomocą zaprawy cementowej. Proponuje się wykonanie izolacji bitumicznymi masami tak aby zachować ciągłość i jednorodność izolacji. Przy zastosowaniu papy lub innych materiałów w arkuszach istnieje ryzyko nieszczelności izolacji na łączeniach arkuszy. Na przygotowaną powierzchnię wygładzoną należy nałożyć masę bitumiczną a następnie po związaniu gruntu należy nanieść masę izolacyjną zbrojąc ją tkaniną. Po wykonaniu izolacji należy ułożyć drenaż opaskowy i zasypać wykop piaskiem lub żwirem gruboziarnistym.

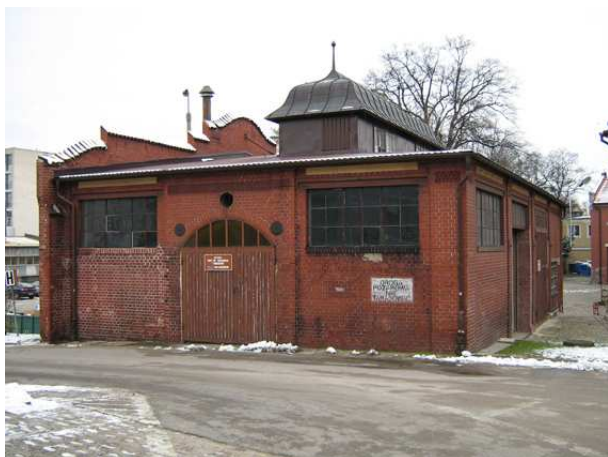
9. Elewacja południowa.

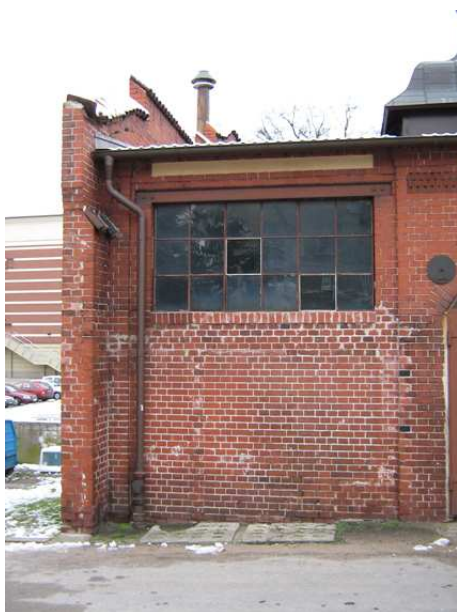
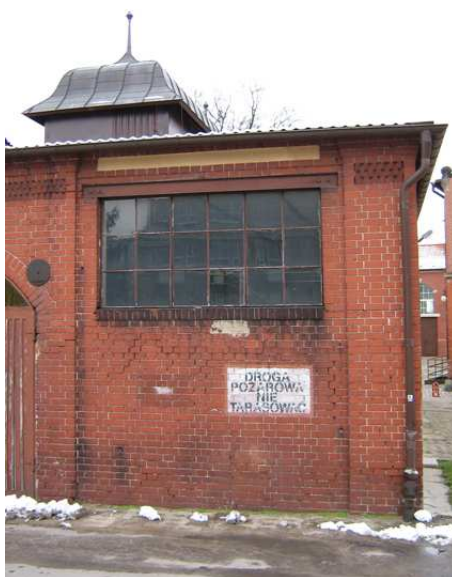
10. i 11. Fragmenty elewacji południowej – okna stalowe z niejednorodnym wypełnieniem, zamalowania, zabrudzenia zaprawą, niejednorodne spoinowanie, ubytki cegieł.

- Istniejące okna stalowe należy wymienić na nowe w konstrukcji stalowej lub aluminiowej przy utrzymaniu dokładnego rysunku i wymiarów szprosów. Wypełnienie szkłem przezroczystym. Okna mogą być dwuszybowe, spełniające obecne wymagania izolacyjności cieplnej. Kolor stolarki okiennej – RAL 3004 – ciemna wiśnia/braż.

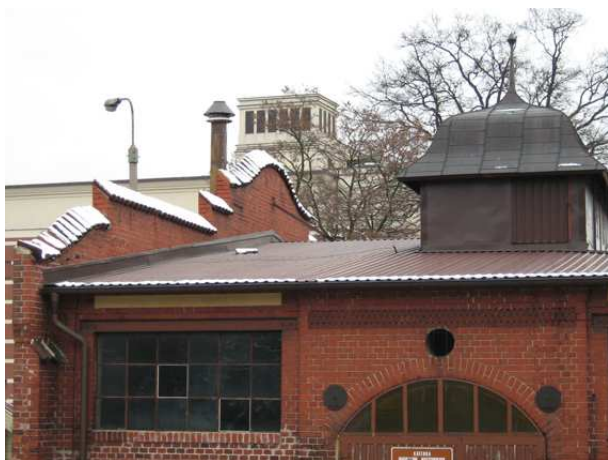
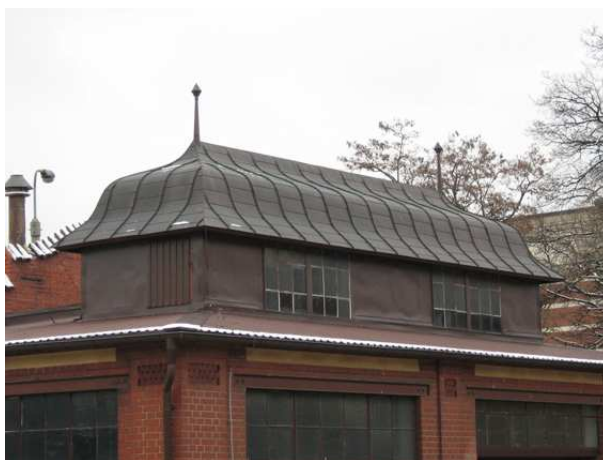
Występują zachowane dachówki ceramiczne typu „mnich mniszka”, zwieńczające attykę ściany zachodniej oraz pilastry narożników przy tej ścianie, w stanie technicznym złym, silnie zabrudzone, z widocznymi nierównościami w zaprawie mocującej.

12. i 13. Dachówka mnich-mniszka na attyce ściany zachodniej, okna latarni, blacha trapezowa przykrywająca okno latarni, obróbka blacharska dachu przy attyce.

Dachówki mnich-mniszka zwieńczające attykę ściany zachodniej oraz pilastry narożników na tej ścianie należy wymienić w całości na nowe, angobowane, o tej samej wielkości i kolorze. Dla uzyskania odpowiedniego koloru dachówki w ilości min. 3 sztuk należy oczyścić z zabrudzeń substancjami smolistymi i pyłami. Zabieg tak jak dla ścian, należy wykonać metodą mechaniczną przy użyciu agregatu do strumieniowania powierzchni ceramicznych ścierniwem o uziarnieniu 0,01 – 0,06 mm, niskociśnieniowym urządzeniem bez użycia wody.

Istniejącą zaprawę należy usunąć w całości mechanicznie narzędziami mularskimi tak, aby nie uszkodzić cegieł atyki i pilastrów.

Montaż nowej dachówki w technologii tradycyjnej „na zaprawę” - wskazane użycie zapraw trasowych.

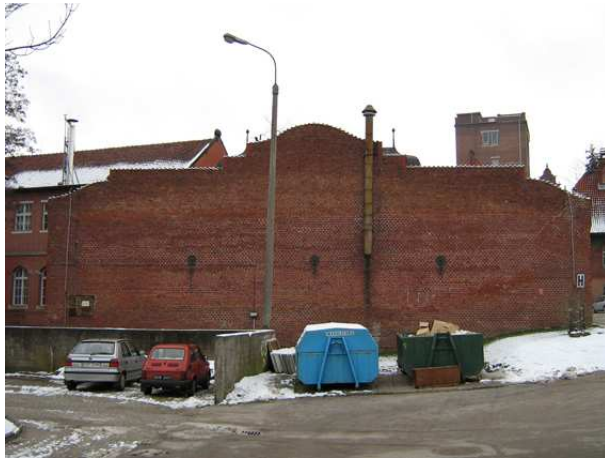
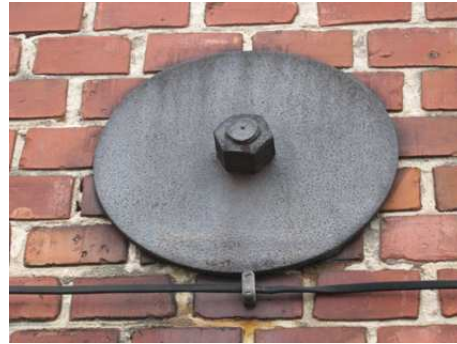
14. i 15. Elewacja zachodnia – zacieki pod stalowymi zakotwieniami ściągów i przewodu wentylacyjnego. Szczegół zakotwienia.

- Stalowe zakotwienia ściągów wyprowadzone na zewnątrz w postaci stalowych kręgów oraz stalowe, dwuteowe nadproża okienne należy odrzewić metodą mechaniczną poprzez piaskowanie niskociśnieniowym aparatem natryskowym (osłaniając uprzednio ceramiczne elementy elewacji) a następnie wykonanie powłoki ochronnej zapobiegającej dalszemu korodowaniu - farby z dodatkami inhibitorów korozji ewent. alkoholowy roztwór taniny po wyschnięciu zabezpieczony warstewką twardego mikrowosku .

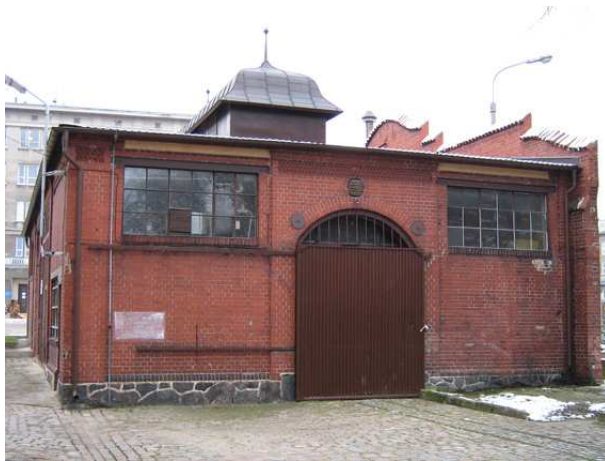
16. Elewacja północna – wrota stalowe przesuwne przesłaniające oryginalne, ubytki cegieł, zamalowania, okna stalowe z niejednorodnym wypełnieniem, czerpnia powietrza w oknie.

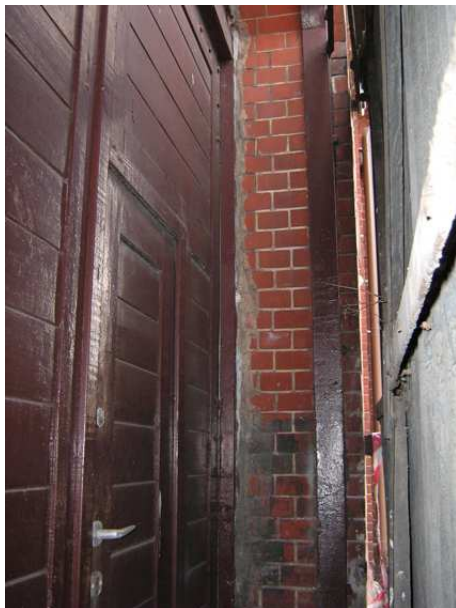
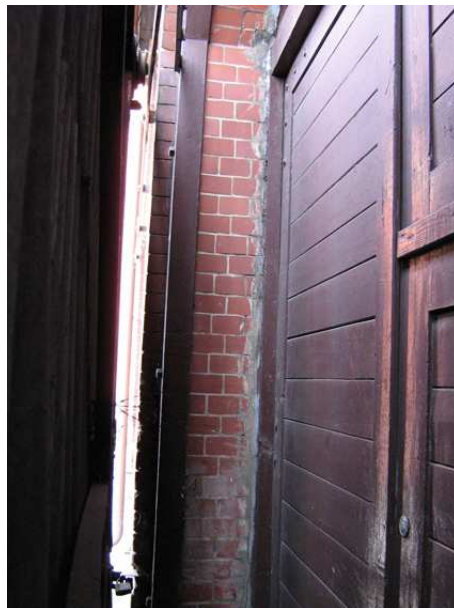
17. i 18 Wrota drewniane elewacji północnej.

- Istniejące wrota drewniane należy oczyścić metodą mechaniczną z farb olejnych, którymi zostały pomalowane. Następnie powierzchnie należy dokładnie oczyścić z pyłów, wygładzić i uzupełnić ewentualne braki kitem do drewna lub szpachlówką akrylową przeznaczoną do uzupełniania drewna a następnie zaimpregnować warstwami i pomalować farbą kryjącą do drewna odporną na działanie warunków atmosferycznych w kolorze RAL 3004 – ciemna wiśnia/braż.

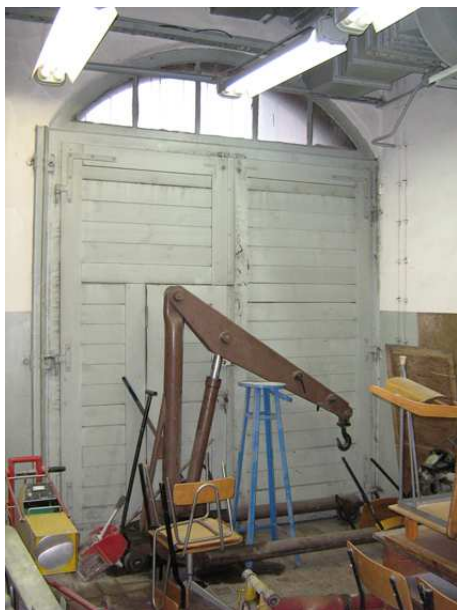
19. Wrota drewniane elewacji północnej od wewnątrz.

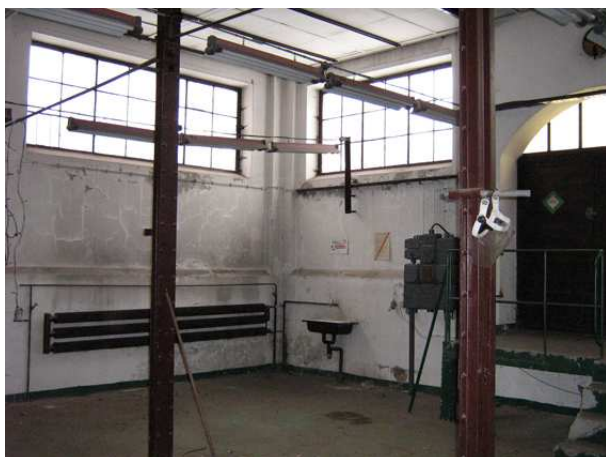
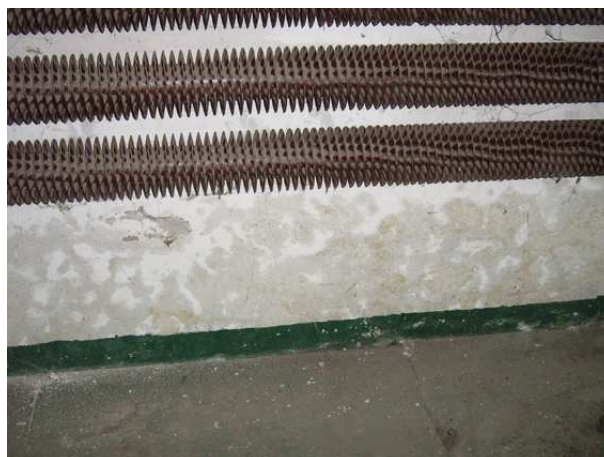
- w pomieszczeniu katedry materiałów maszynowych, którego poziom posadzki znajduje się od 30 do 85 cm poniżej poziomu gruntu, stwierdzono przenikanie wilgoci i wody w dolnych partiach ścian zewnętrznych od strony wschodniej i południowej (patrz dokumentacja fotograficzna) – spowodowało to uszkodzenia i odpadanie tynku, na działanie wody szczególnie narażona jest ściana południowa, ściana wschodnia ogrzewana jest grzejnikiem – stąd ubytki w tynku występują tylko na ścianie południowej

20. i 21 Narożnik południowo-wschodni budynku - widoczne stalowe słupy, ściagi, rampa oraz zawilgocenia poniżej kaloryfera i ubytek tynku w ścianie południowej.

Jeśli by izolacja pionowa nie wystarczyła można zaproponować poziomą iniekcyjną

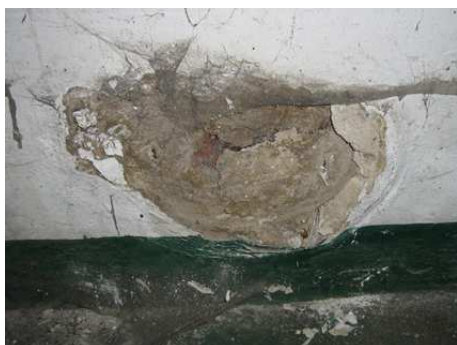
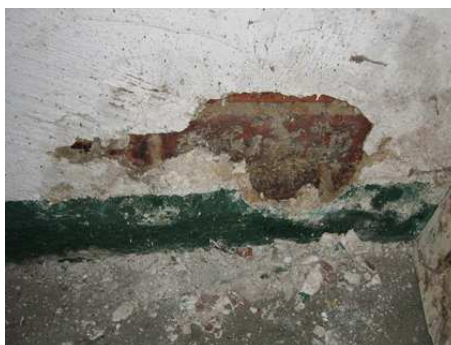
22. i 23. Ubytki tynku wewnętrznego w pasie ponad posadzką w ścianie północnej, widoczne zawilgocenie muru.

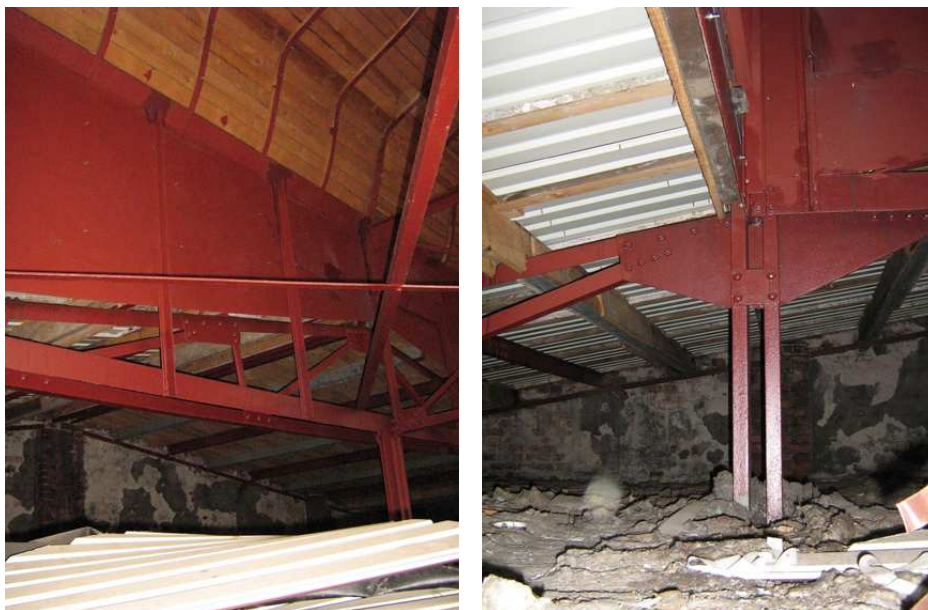
Blacha zamykająca latarnię pionowo (ze względu na sposób mocowania bezpośrednio do konstrukcji stalowej bez podkładu np. w postaci desek lub płyt drewnopochodnych) „faluje” wpływając niekorzystnie na odbiór estetyczny obiektu.

24. i 25. Konstrukcja stalowa wsporcza latarni i dachu. stan techniczny dobry. Widoczna blacha zamykająca latarnię oraz fragmenty deskowania hełmu.

- blacha osłaniająca na latarni – wymienić na blachę tytanowo-cynkową gr. min. 0,8 mm (ze względu na możliwość falowania przy istniejących rozpiętościach elementów mocujących), mocowaną do elementów stalowych latarni wkrętami do metalu z uszczelnieniem – dopuszcza się wprowadzenie dodatkowych elementów rusztu (profilu stalowych zabezpieczonych antykoro-

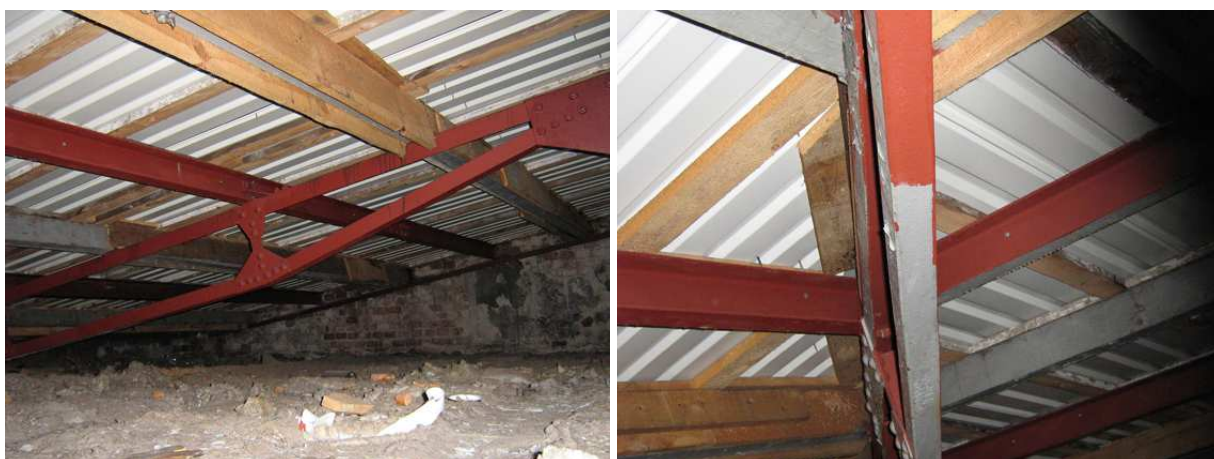
26. i 27. Konstrukcja stalowa dachu – kratownice oraz płatwie stalowe ceowe i wymienione na drewniane – dobry stan techniczny. Połączenie dachu z blachy trapezowej na łąkach drewnianych.

Stalowe elementy konstrukcyjne dachu (fragmenty skratowań) wymagające zabezpieczenia antykorozyjnego i malowania należy wstępnie oczyścić metodą mechaniczną np. przez piaskowanie a następnie pokryć farbą antykorozyjną.

- blacha trapezowa – wymienić na blachę tytanowo-cynkową kładzioną na sztywnym pokryciu z desek lub płyt drewnopochodnych z zastosowaniem maty strukturalnej (ze względu na konieczność odparowywania w przestrzeni pod blachą), na rąbek stojący z uszczelnieniem (ze względu na niewielki spadek połaci – 10°), istniejące łaty drewniane pod blachę trapezową należy usunąć, szerokości pasów dostosować do istniejących, blacha w kolorze szaroniebieskiej patyny (szara blacha)

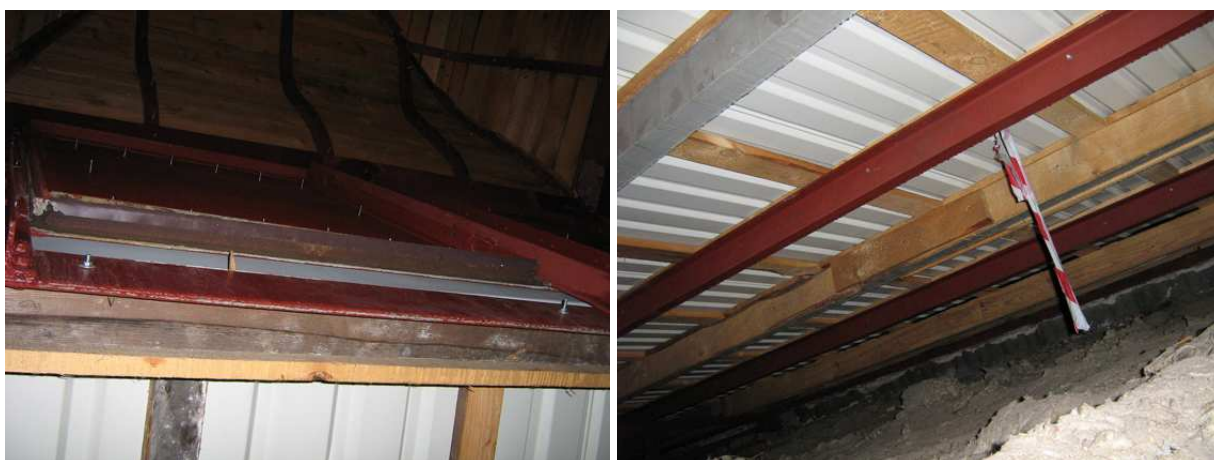
28. i 29. Zaślepienie blachą okno w latarni na elewacji oraz płatwie stalowe i drewniane

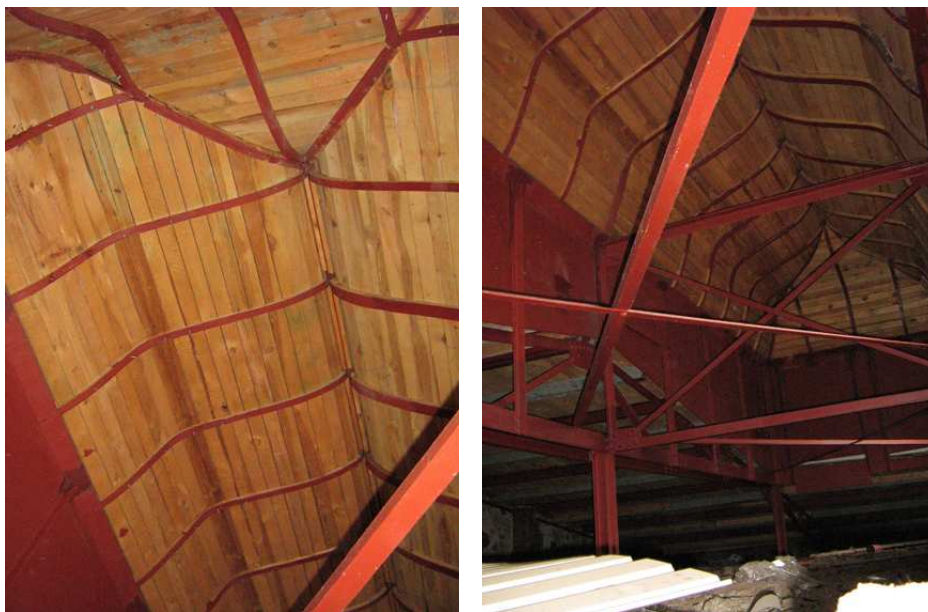
30. i 31. Drewniane poszycie hełmu z desek w stanie technicznym bardzo dobrym i konstrukcja wsporcza hełmu w stanie technicznym dobrym.

- blacha hełmu – wymiana na blachę tytanowo-cynkową kładzioną na istniejące poszycie z desek, na rąbek stojący, szerokości pasów dostosować do istniejących, szerokości pasów dostosować do istniejących, blacha w kolorze szaroniebieskiej patyny (szara blacha)
