73,74 GDAŃSK – Willa przy Al. Zwycięstwa 27.

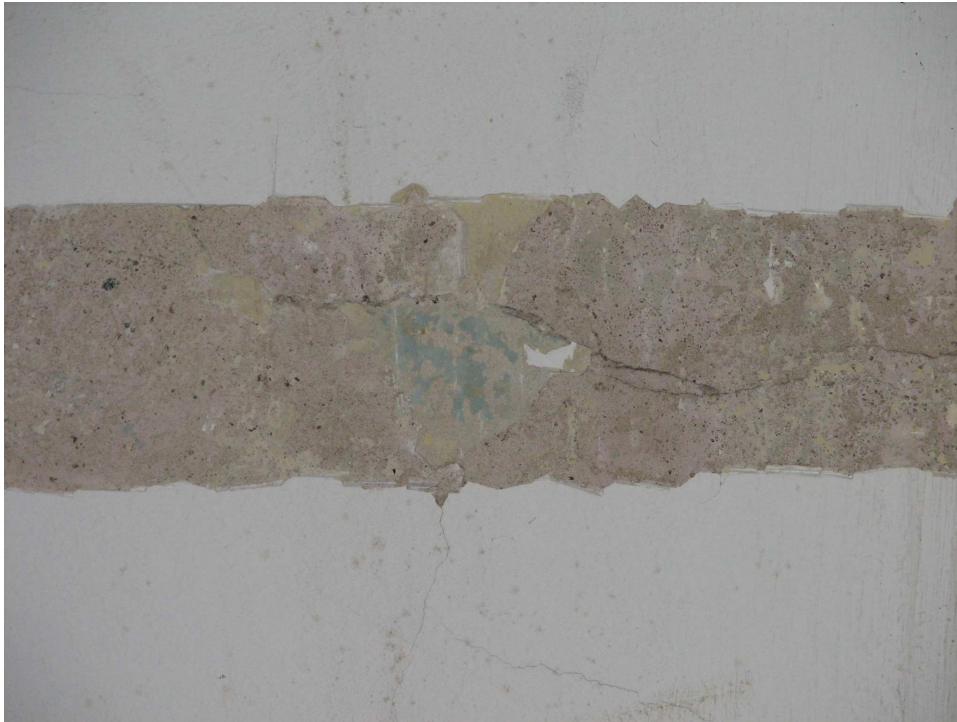
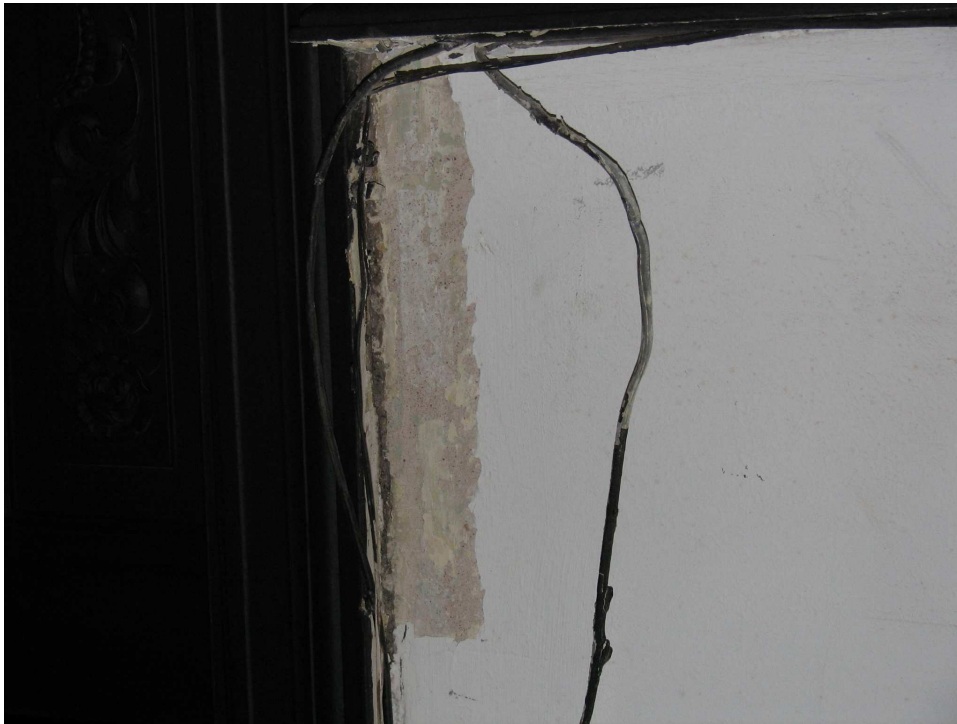
Pom. nr 1.1 – odkrywki na ścianach w korytarzu.

Brak warstw oryginalnych miejscami pojawiają się ślady farby zielonej.

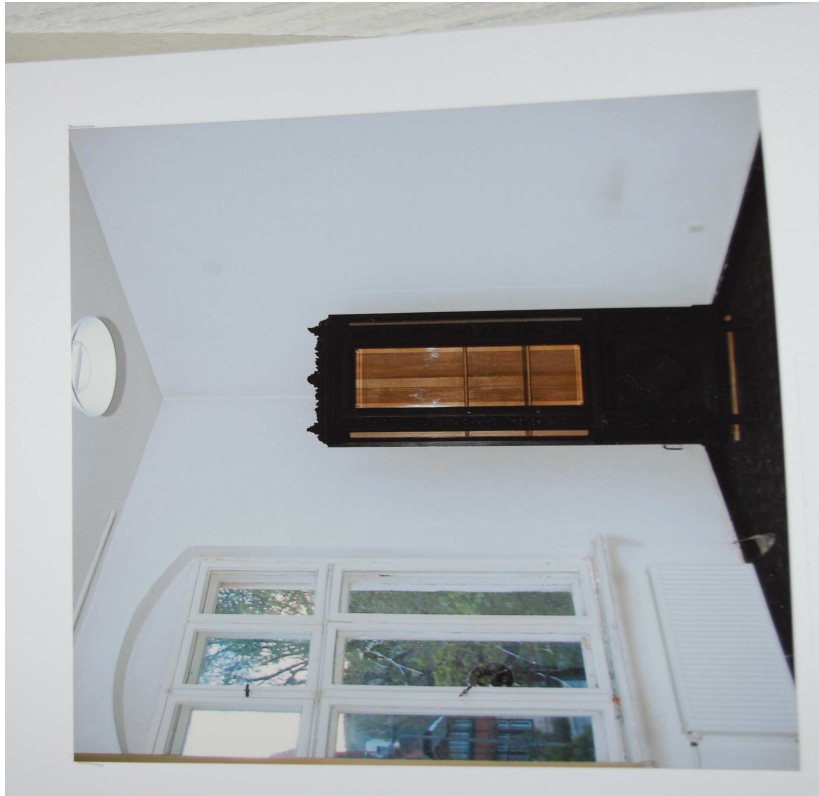
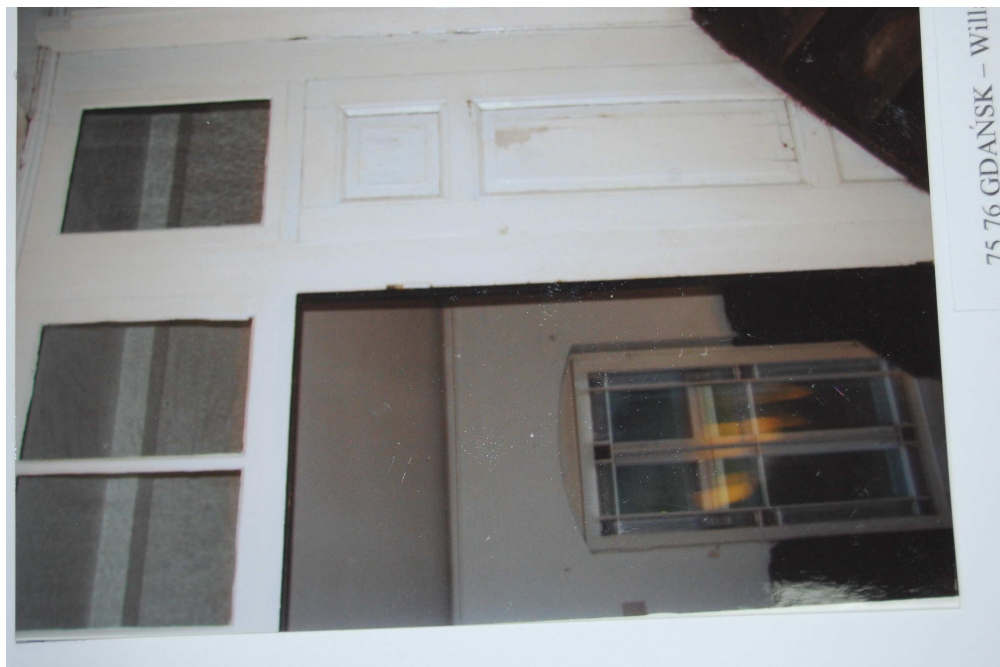
Pom. nr 2.1 – korytarz I piętra z zabudową klatki schodowej.

Na krawędziach widoczne zawiasy po drzwiach. Na zdjęciu z prawej fragment pomieszczenia nr 2.3 z oryginalnym oknem i szafą narożną.

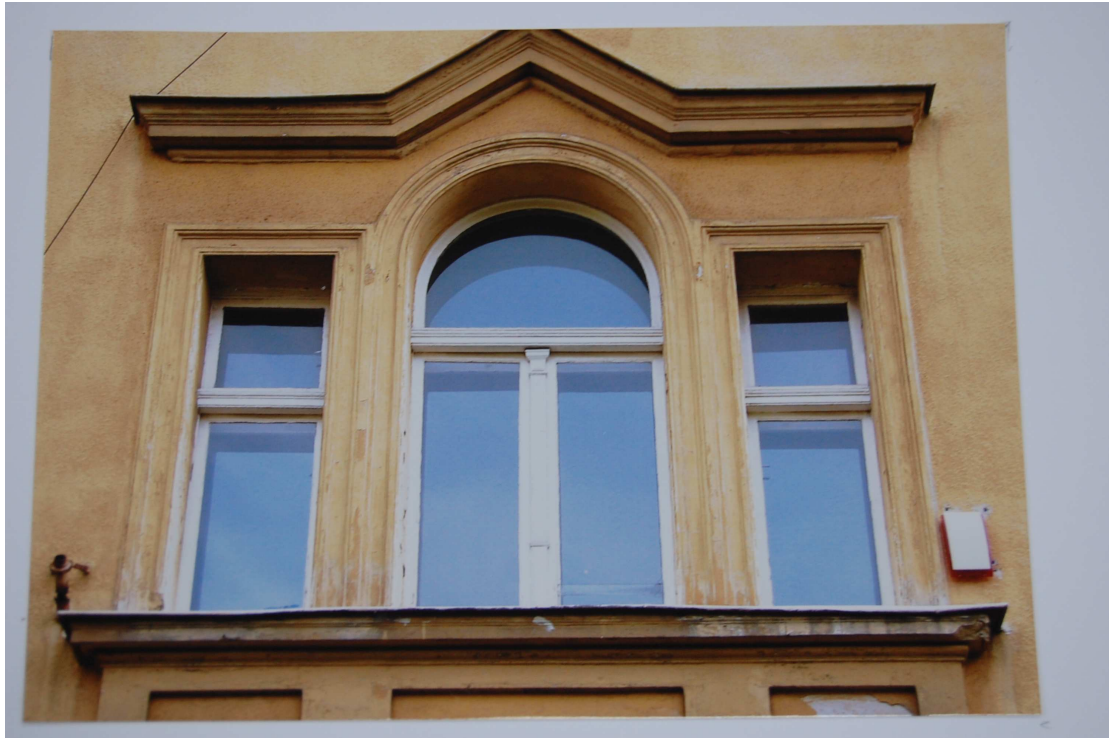
Stolarka okienna z dekoracyjnymi elementami.

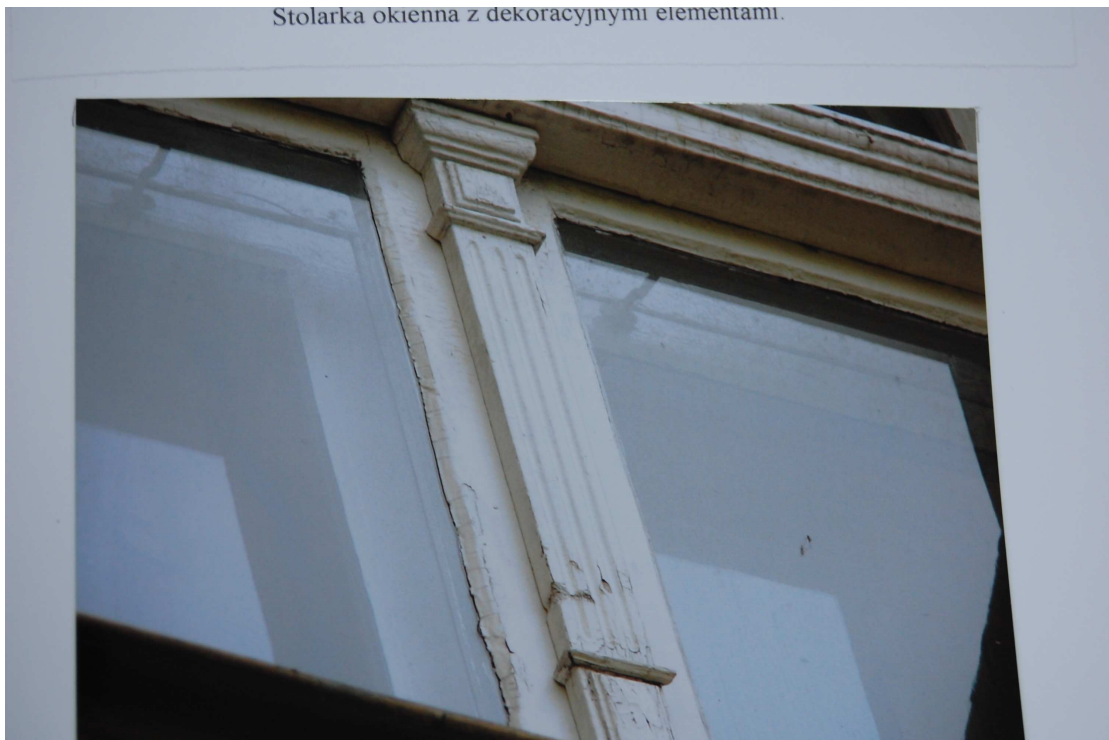
Elewacja wschodnia – Stolarka okienna z dekoracyjnymi elementami.

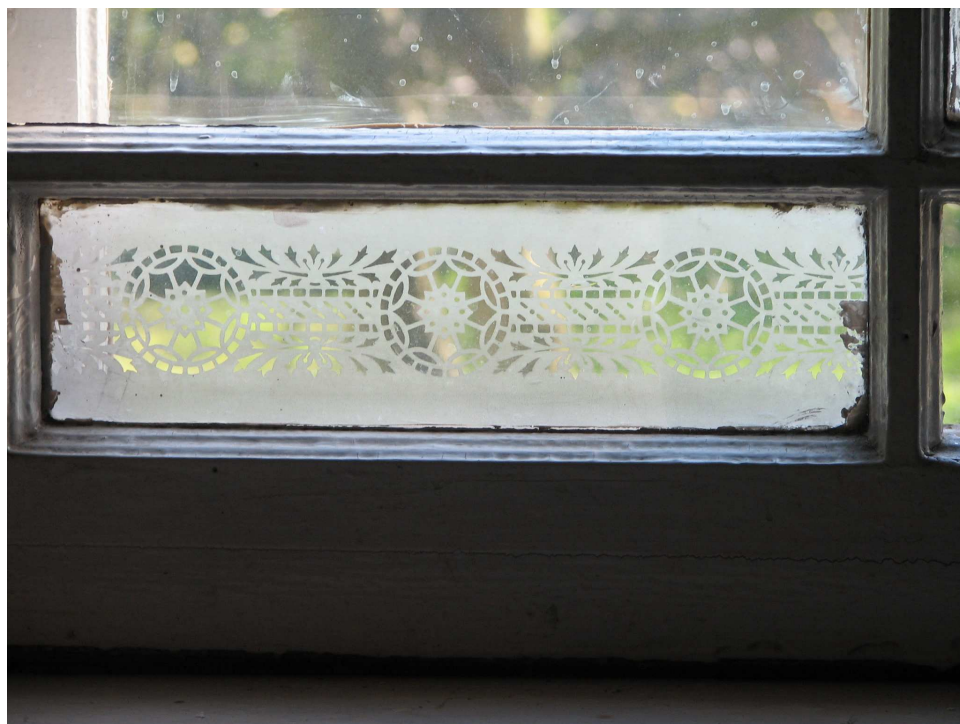
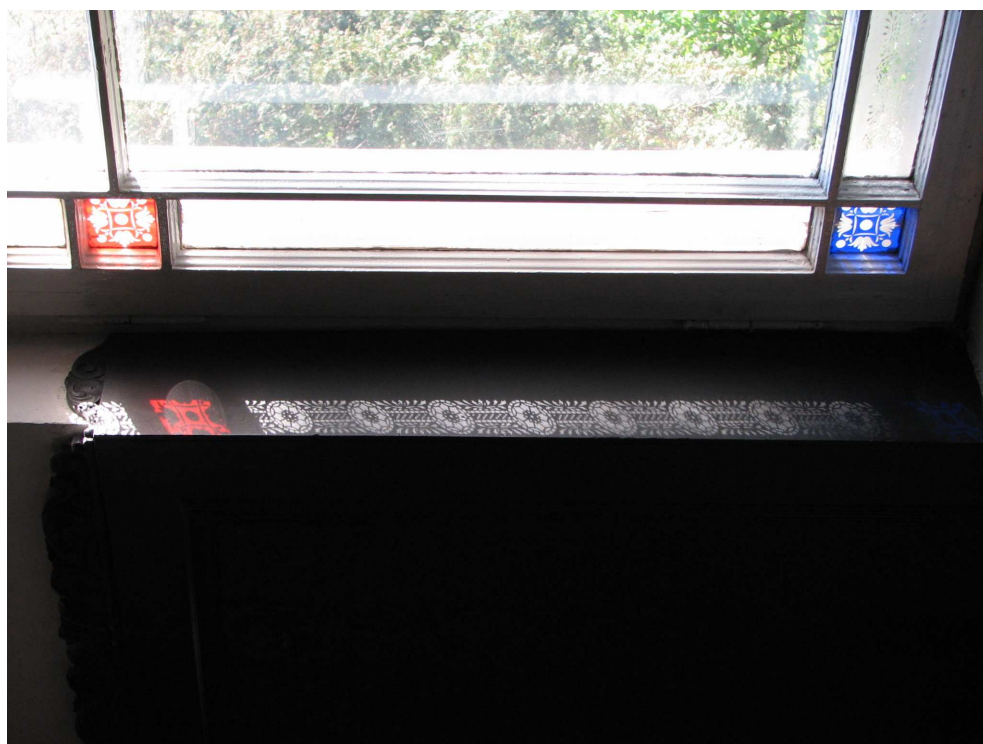
Ściana zachodnia klatki schodowej. Fragment okna wewnętrznego z przeszkleniem witrażowym.

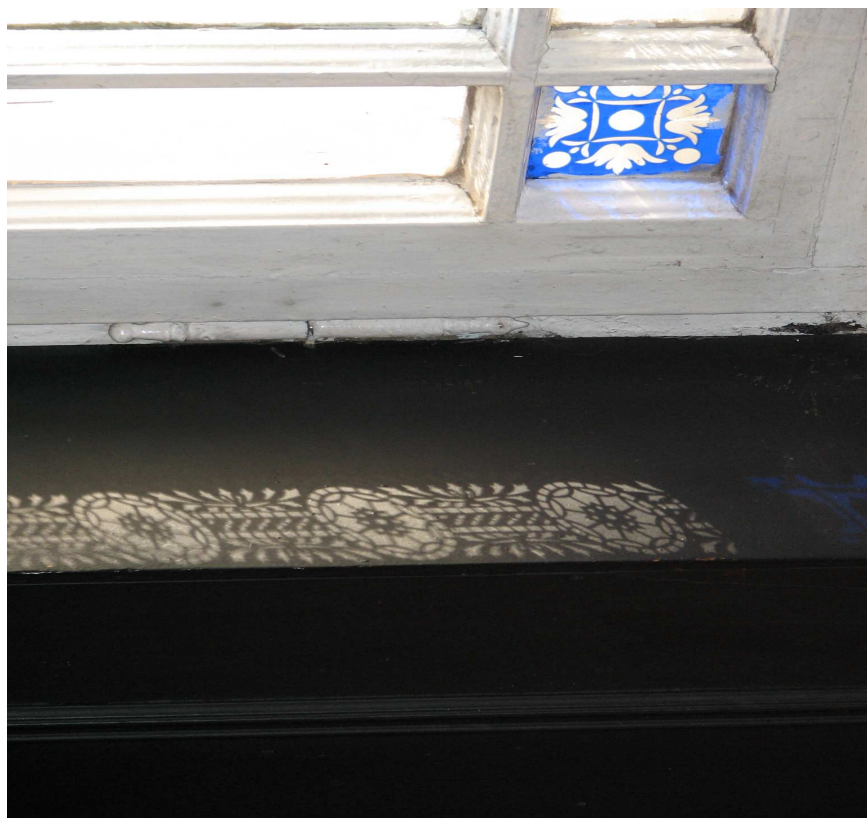
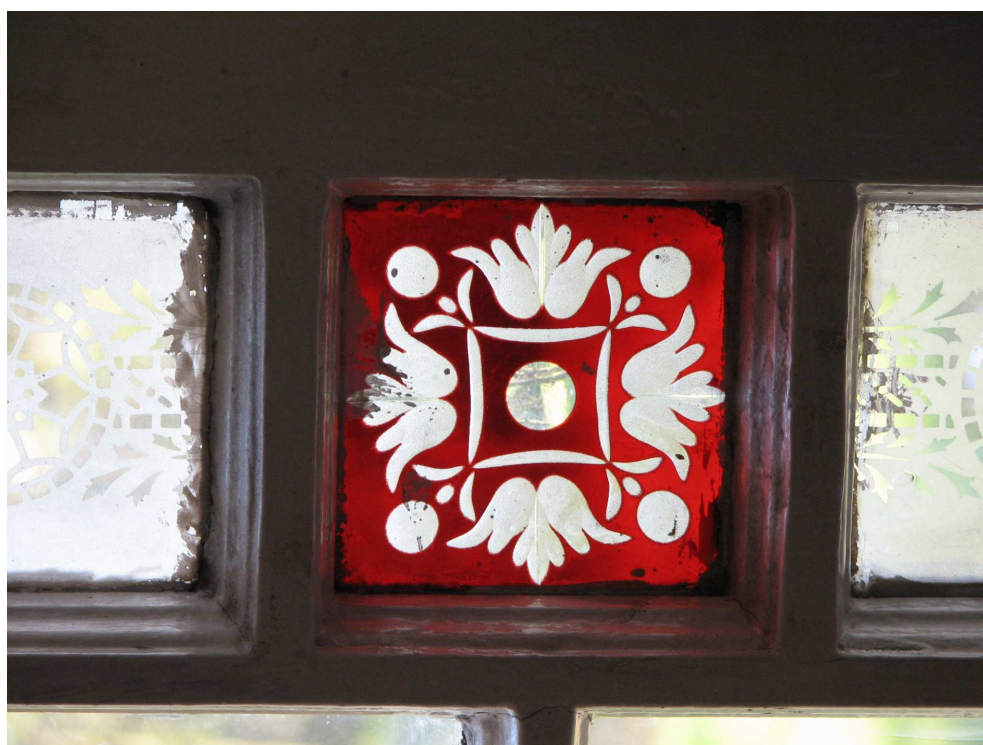
Przeszklenie witrażowe okna na półpiętrze klatki schodowej.
