**PROJEKT REWITALIZACJI RYZALITU TRÓJDZIELNEGO
NAD WEJŚCIEM GŁÓWNYM DO GMACHU POLITECHNIKI
GDAŃSKIEJ**

OBIEKT	Politechnika Gdańska	
ADRES	80-952 Gdańsk ul. Gabriela Narutowicza 11/12	
INWESTOR	Politechnika Gdańska 80-952 Gdańsk ul. Gabriela Narutowicza 11/12	
AUTORZY	mgr inż. arch. Tomasz Celewicz upr. bud. 3167/Gd/87 Anna Kriegseisen, dypl. kons. rzeźby kam. i elementów arch.

GDAŃSK , WRZESIEŃ , 2006 ROK

Zakres opracowania: Określenie stanu zachowania
Program prac konserwatorskich przewidywanych przy szczytach
elewacji frontowej budynku głównego Politechniki Gdańskiej
Poniższy program prac konserwatorskich stanowi integralną
część z fotografiami inwentaryzacyjnymi.

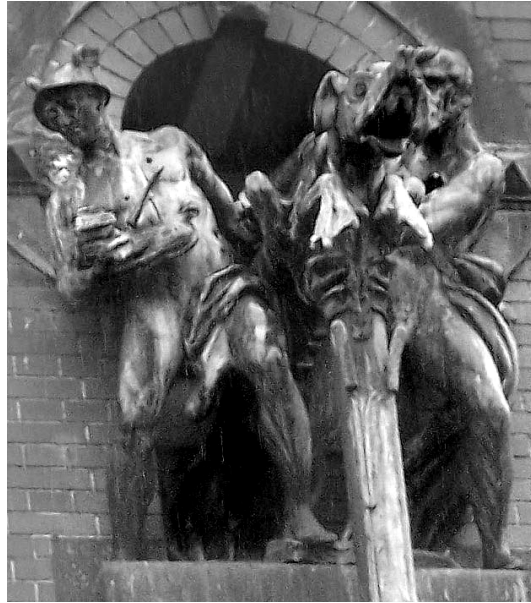
W każdym szczycie główne okno flankowane jest przez dwie grupy rzeźbiarskie wykonane z miedzi: para atlantów (Hermesa i Herkulesa) przytrzymuje smoka z otwartą paszczą (gargulec). Grupy stoją na kamiennych cokołach – odcinkach belkowania. Nad każdą grupą ornament kamienny, zwijany, stanowiący cokół pod kolejny element z miedzi: kulę spoczywającą na plecach trzech siedzących orłów.
