BADANIA KONSERWATORSKIE :

- Obiekt:** GMACH GŁÓWNY POLITECHNIKI GDAŃSKIEJ
ELEWACJA GŁÓWNA, RYZALIT
80-119 Gdańsk, ul. Gabriela Narutowicza 11/12
- Podstawa opracowania:** 1. Stan zachowania elewacji ryzalitu pn. wraz z programem prac konserwatorskich, Opr. mgr szt. Ewa Pytel Gdańsk 2007
2. Badania konserwatorskie elewacji ryzalitu pn., opr. A. Kriegseisen, Gdańsk 2007
3. Wizje lokalne
- Autor opracowania:** Anna Kriegseisen, dypl. kons. rzeźby kamiennej i elementów architektonicznych, nr dypl. 1930 i 1717
- Zakres opracowania** określenie stanu zachowania obiektu
określenie miejsc występowania złocień na elementach kamieniarki, (schematy złączenia dla powtarzalnych elementów dekoracji),
program prac konserwatorskich
wytyczne do aranżacji elewacji
- marzec 2008.
- Data opracowania:**

2. Stan zachowania ryzalitu: rodzaje zniszczeń: (rys.1)

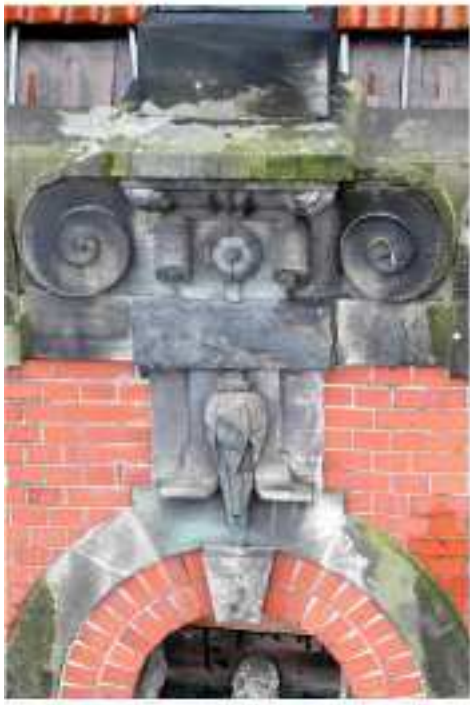
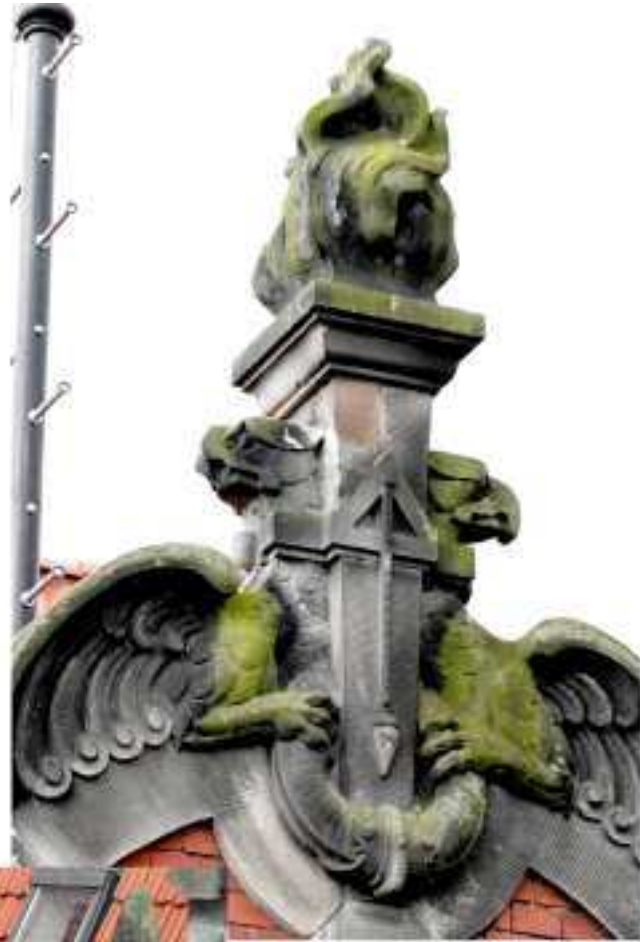
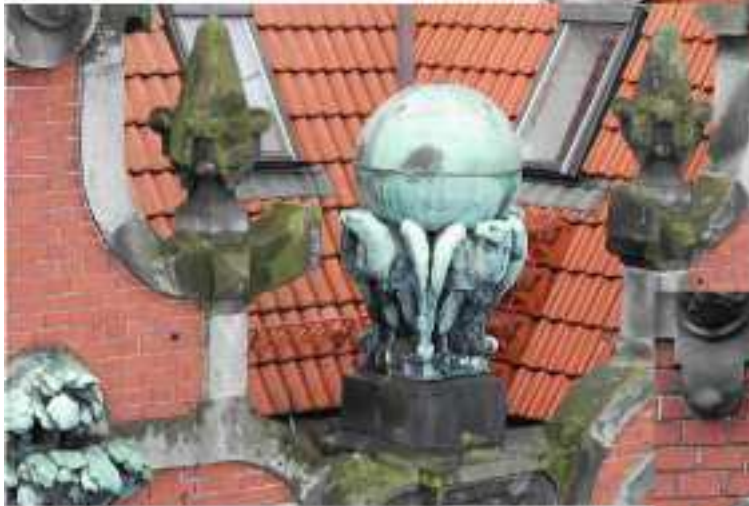
-**rozległe obszary pokryte czarnymi nawarstwieniami:** całe partie szczytowe, ale także wszelkie wystające elementy - głowy rzeźb, rozbudowane zwieńczenie, fakturowo wykończone belki, parapety itd. - powierzchnie stale zamakające podczas opadów. Nawarstwienia mają postać czarnych, zbitych, grubych warstw osadów, miejscami tworzących spęcherzone narośle. W bardzo wielu miejscach uległy złuszczeniu wraz z wierzchnią warstwą kamienia, co spowodowało rozmycie czytelności rzeźby, wyszczerbienia krawędzi a przede wszystkim zniknięcie resztek złocień. Powierzchnia odsłonięta jest nierówna i porowata. - **mikroorganizmy:** wszystkie sterczyny, parapety, górne płaszczyzny belek partie szczytowe są pokryte grubą zbitą warstwą glonów. W niższych partiach na parapetach rozwinęły się porosty. Obszary ich występowania pokrywają się w dużej części z nawarstwieniami. Mikroorganizmy mają dogodne warunki rozwoju na nieopierzonych, stale zawilgaczanych i z powodu nawarstwień przetrzymujących wilgoć powierzchniach. Mikroorganizmy z kolei powodując rozkład spoiwa piaskowca w procesie odżywiania, wspomagają proces powstawania nawarstwień.

▲ fragmenty strefy szczytowej, widoczne obszary pokryte czarnymi nawarstwieniami i ogniska koncentracji mikroorganizmów

1. Kontrola mocowań, bolców, itd.
2. Oczyszczenie powierzchni kamieniarki: metodą ścierną strumieniową, na sucho (z wykorzystaniem miękkich kruszyw pod ciśnieniem) lub parą wodną pod ciśnieniem, wspomagane chemicznie

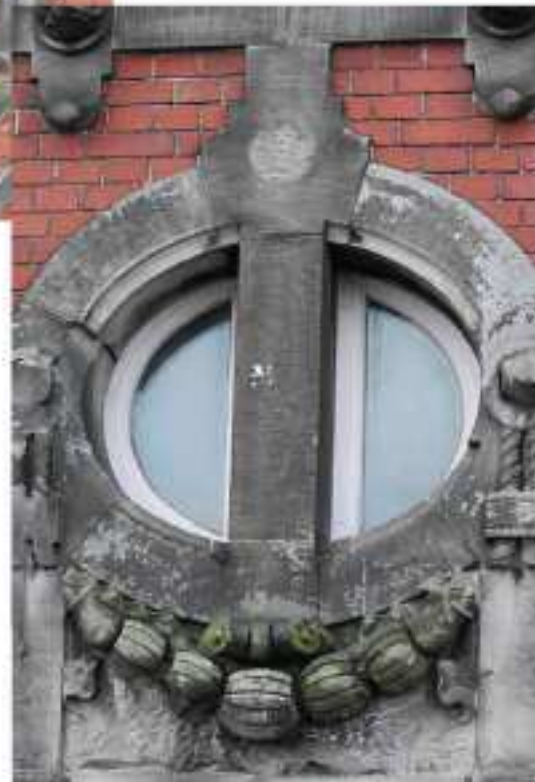
Oboknie okna w szczycie środkowym, przykład złuszczenia nawarstwień wraz z wierzchnią warstwą kamienia ►

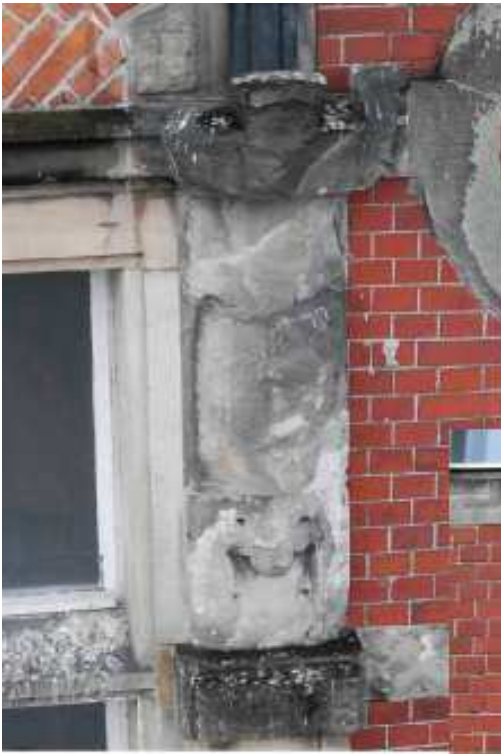
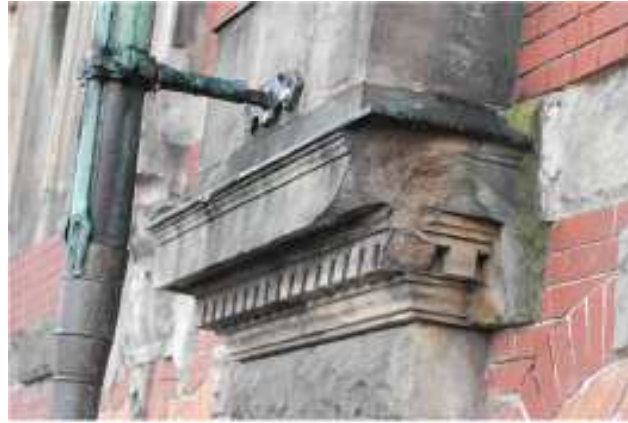
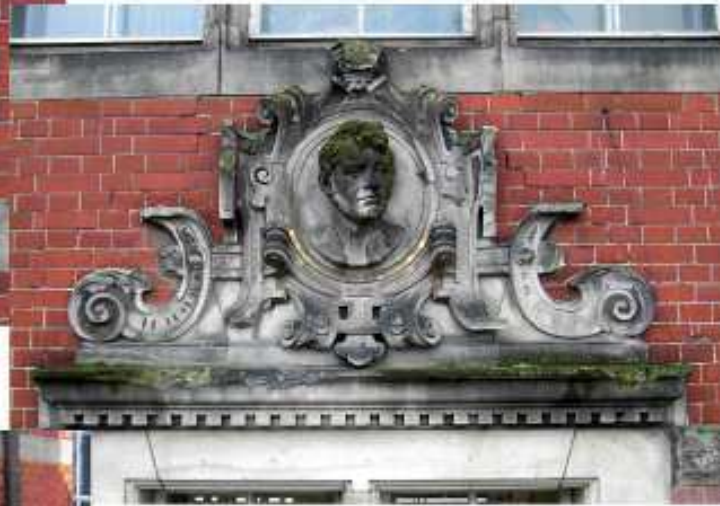
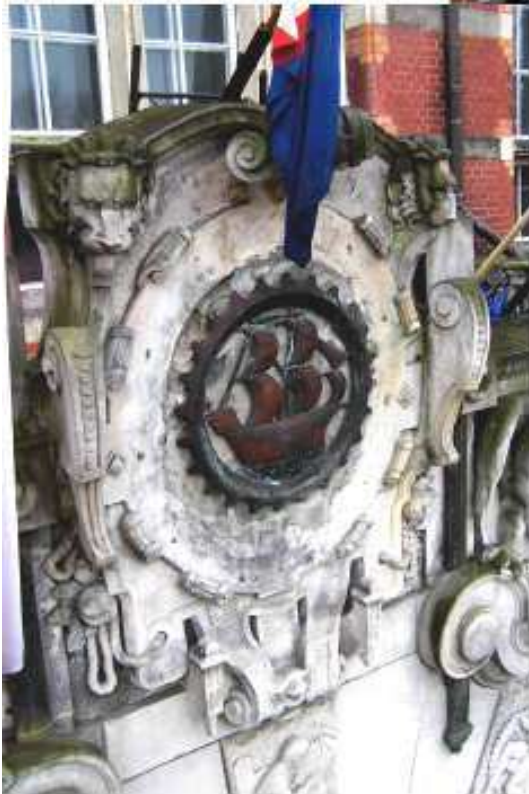
-rozległe ubytki mechaniczne: powstałe w wyniku ścinania w naturalnym procesie wietrzenia kruchego piaskowca (np. na skutek zamarzania wody w szczelinach i pęknięciach oraz korozji bolców mocujących)). Ubytki są bardzo duże: brakuje dekoracji pięciu spośród sześciu lwich masek, uszkodzone są wszystkie kartusze pod metalowymi drzewkami, brakuje fragmentów kartuszy i sterczynek w dekoracji nadokienników z głowami. Uszkodzona jest większa część rzeźbionych klińców w nadokiennikach pierwszego i drugiego piętra. Na skutek działalności mikroorganizmów, ciągłego zawilgacania i w wyniku tworzenia się skorup nawarstwień, powstało mnóstwo drobniejszych ubytków: wyszczerbienia krawędzi parapetów i belek, uszkodzenia profili na znacznych długościach, odprysnięcia narożników.

◀ ▲ przykłady zniszczeń kamieniarki: ubytki mechaniczne, u góry pop prawej ubytek narożnika gzymsu i widoczne przebarwienie wypłukiwanych związków żelazistych.

U góry po lewej wynik ścięcia rzeźbionego detalu w wyniku pęknięcia i silnego urazu mechanicznego (np. ostrzał). Podobnie uległy zniszczeniu prawie wszystkie kartusze w tym pasie.

U dołu pop prawej przykład ubytków profilu podstawy kartusza.

9. Wypełnienie pęknięć i szczelin (żywica poliestrowa lub epoksydowa)
10. Uzupełnienie ubytków - .zaprawy mineralne, o spoiwie trassowym, modyfikowane: imitujące kamień naturalny. Głębsze ubytki przed uzupełnieniem powinny być zbrojone klamrami z prętów ze stali nierdzewnej.

11. Rekonstrukcja rzeźbiarska brakujących fragmentów ubytków - .zaprawy mineralne o spoiwie trassowym, modyfikowane: imitujące kamień naturalny,
12. Rekonstrukcja brakujących elementów w kamieniu naturalnym - piaskowiec szydłowiecki lub żerkowicki

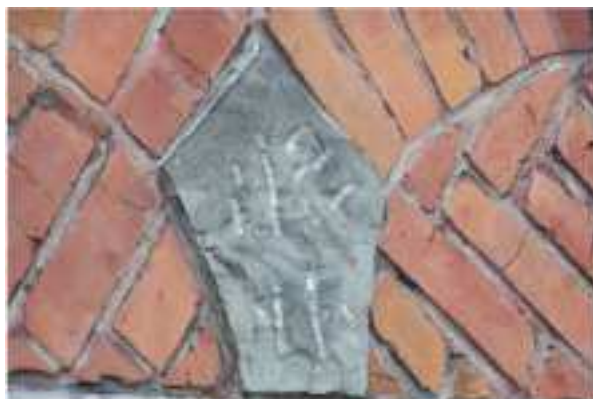
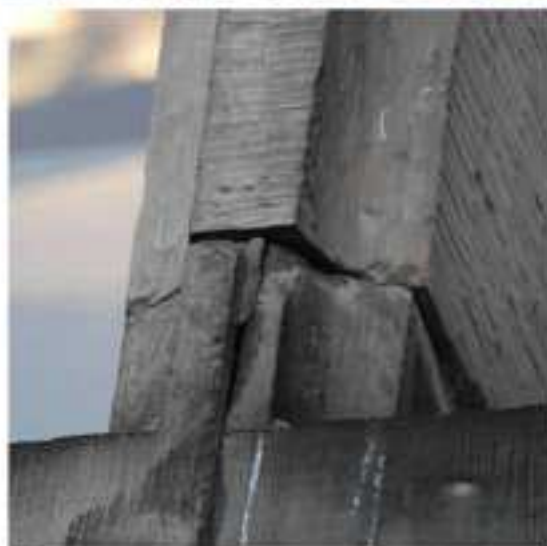
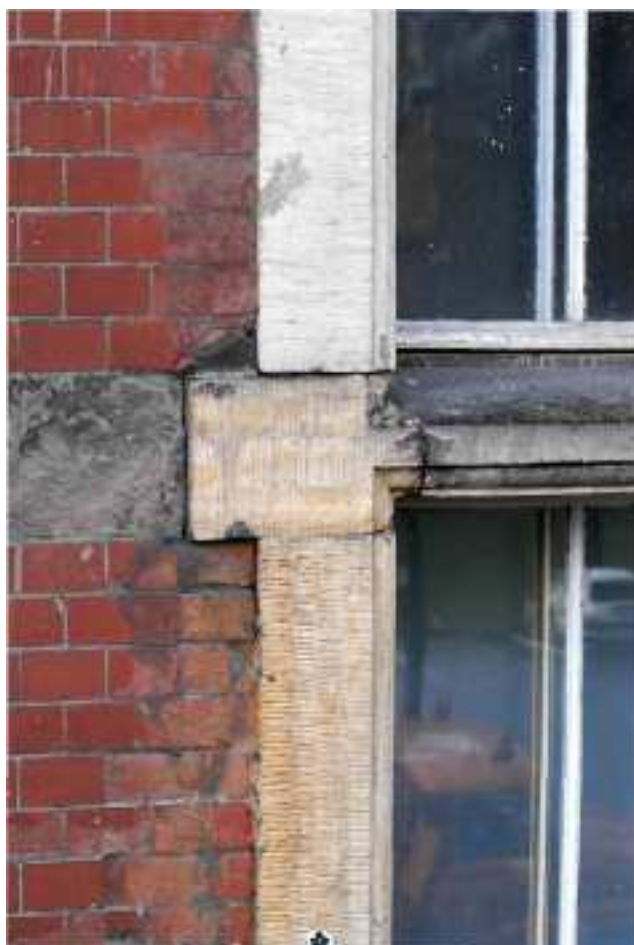
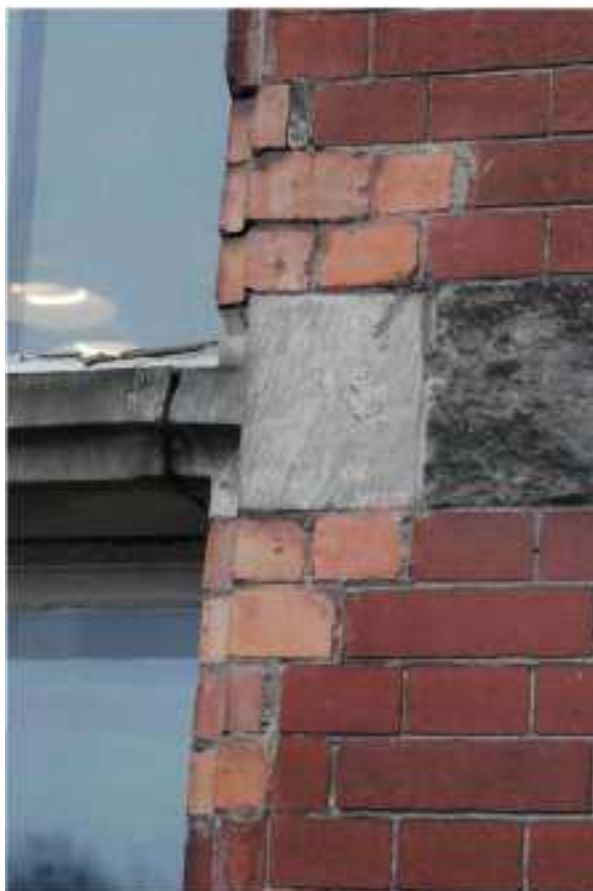
Po lewej kartusz nad wejściem, złuszczone warstwa wierzchnia kamienia, wypłukana zaprawa wypełniająca przestrzeń wokół metalowej aplikacji.

Przykład skutego elementu:
prawdopodobnie osłabiony, osypujący się
lub spękany rzeźbiony element usunięto. ►►

Na zdjęciach poniżej przykłady
rozszerzenia połączeń bloków
kamiennych.

Fot. u dołu po lewej :widoczne
przebarwienia sąsiadujących belek
kamiennych.

Na zdjęciach u dołu i fot. u góry po prawej
widoczne przykłady zniszczeń cegły:
zdezintegrowana warstwa wierzchnia
wadliwe przemurowania spękania czerepu
użytej do przemurowań nowej cegły.

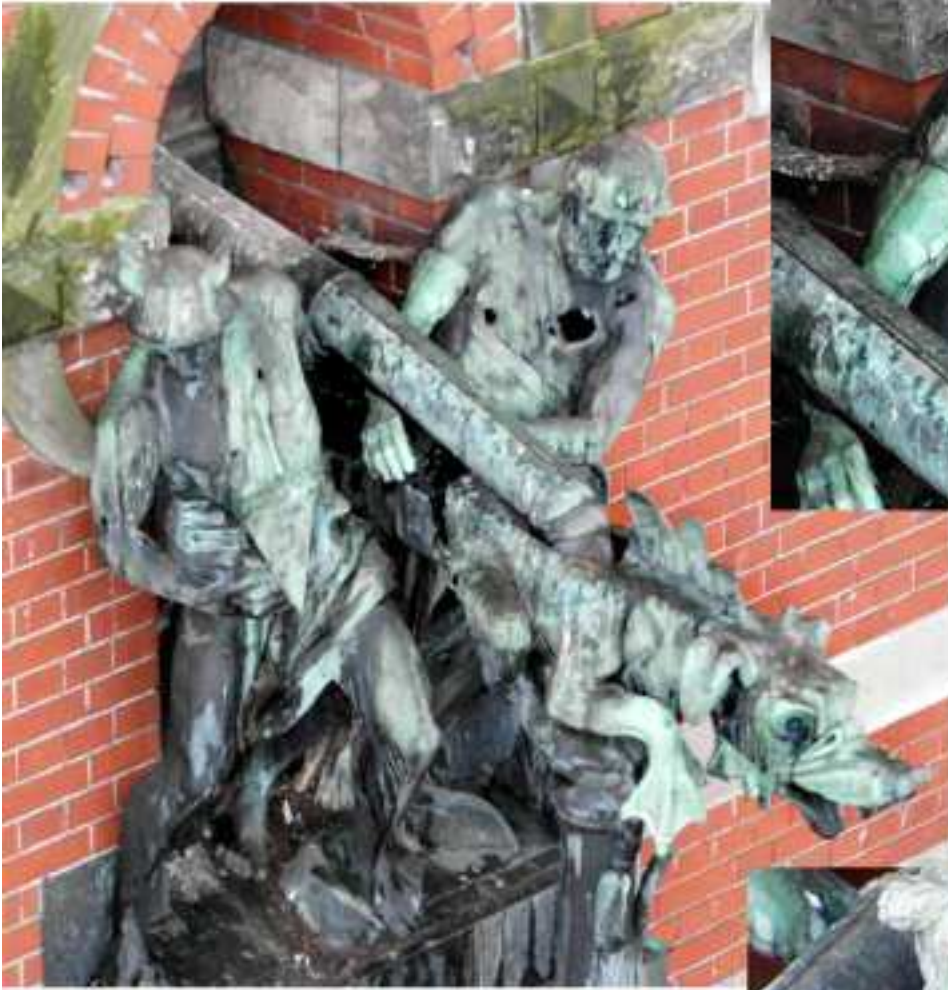
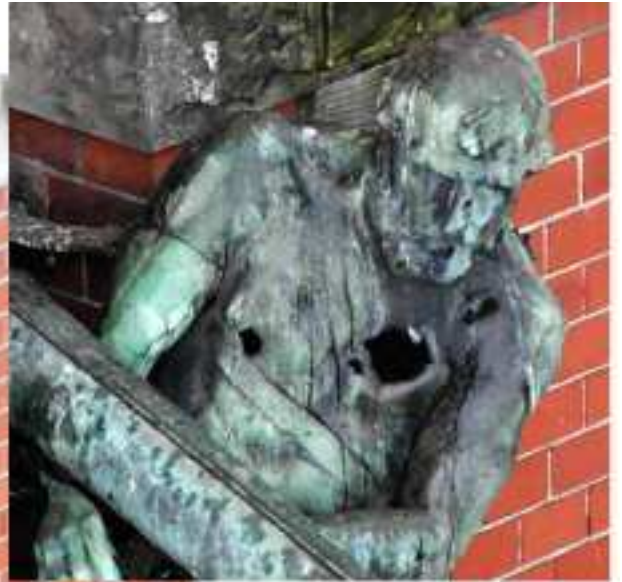
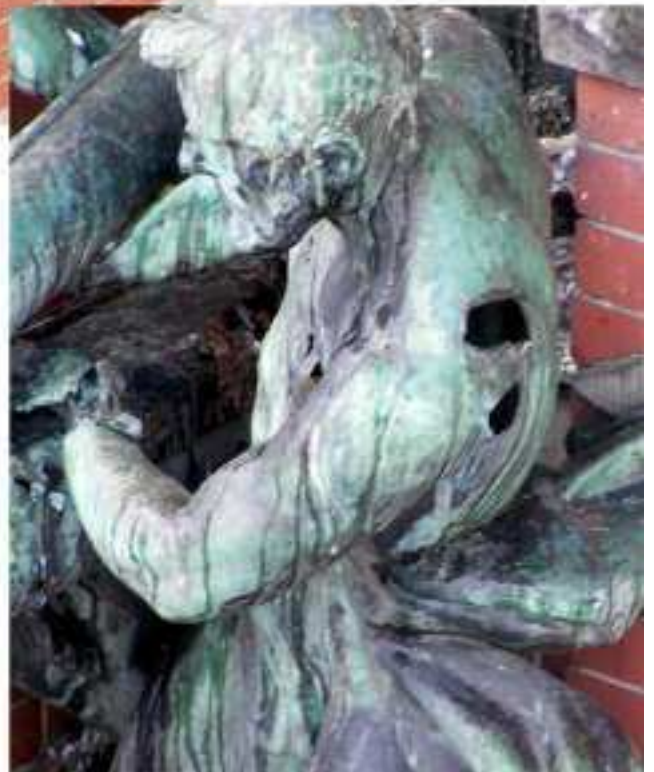
-uszkodzenia mechaniczne, ostrzałowe: dwie środkowe pary figur mają liczne otwory po kulach. Prawa figura trzymacza po prawej od szczytu środkowego została trafiona większym pociskiem, który rozerwał blachę w partii klatki piersiowej i wyszarpał otwór w plecach. Krawędzie otworów po kulach są w wielu miejscach uniesione, zdeformowane.

- czarne i szare zacieki punktowe ogniska i plamy połączeń chlorkowych i siarkowych, tworzących luźne, splukiwane wodą deszczową osady. Patyna dzika jest higroskopijna i wmywalna w procesie rozpuszczania uwalnia jony chlorkowe, powodujące korozje rdzenia metalicznego. Procesy te zachodzą w wielu miejscach: widoczne są na szwach i wokół nitów na figurach i gargulcach, na koronach i pniach miedzianych drzew, na kartuszu z żaglowcem w portyku wejściowym.

Fragment dekoracji rzeźbiarskiej z miedzi, para druga od prawej. Widoczne zniszczenia ostrzałowe oraz czarne i szara naloty dzikiej patyny w miejscach uszkodzenia zielonej patyny szlachetnej.

1. Demontaż
2. Oczyszczanie z zabrudzeń i luźnych osadów parą wodną pod ciśnieniem
3. Usunięcie deformacji krawędzi uszkodzeń
4. Usunięcie dzikiej patyny - lokalne oczyszczanie metodą chemiczną z zastosowaniem pasty na bazie wodorotlenku sodowego i winianu sodowo-potasowego).
5. Zabezpieczenie antykorozyjne miejsc po oczyszczaniu (pozbawionych zielonej patyny) - z zastosowaniem kontaktowego inhibitora korozji i żywicy termoplastycznej
6. Wykonanie rekonstrukcji brakujących elementów dekoracji (pnie drzew)
7. Montaż wszystkich elementów

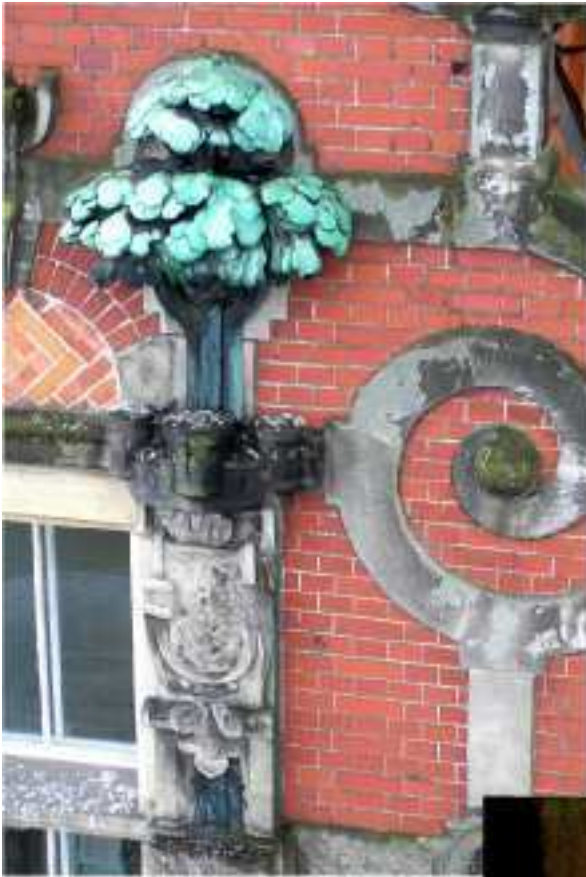
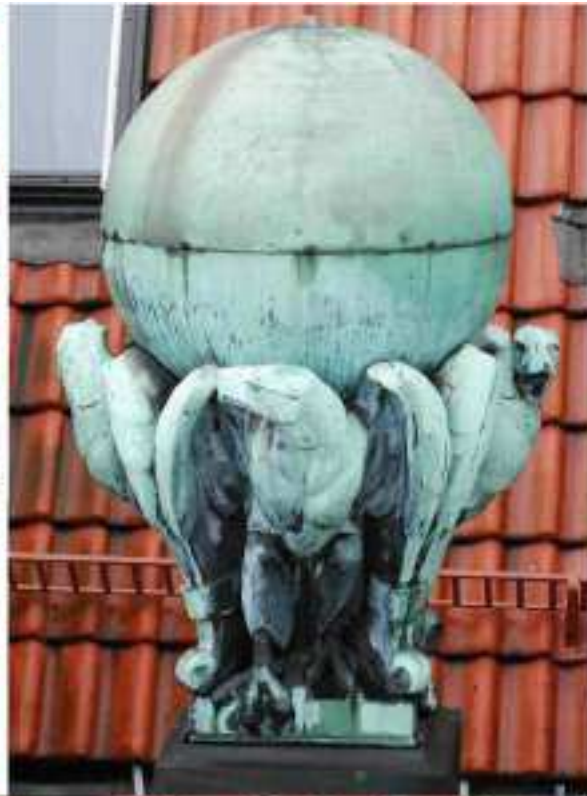
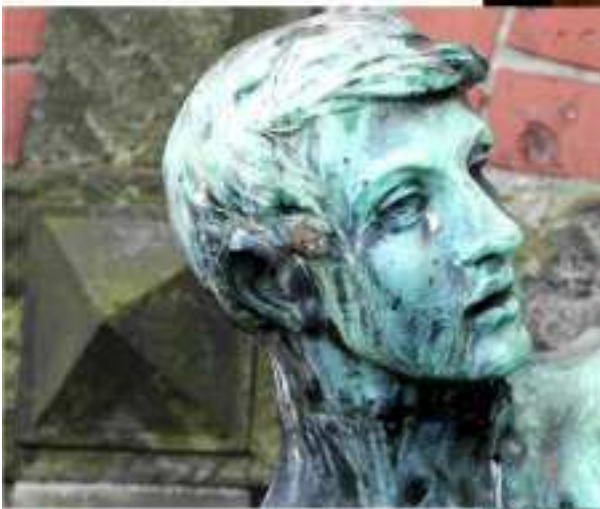
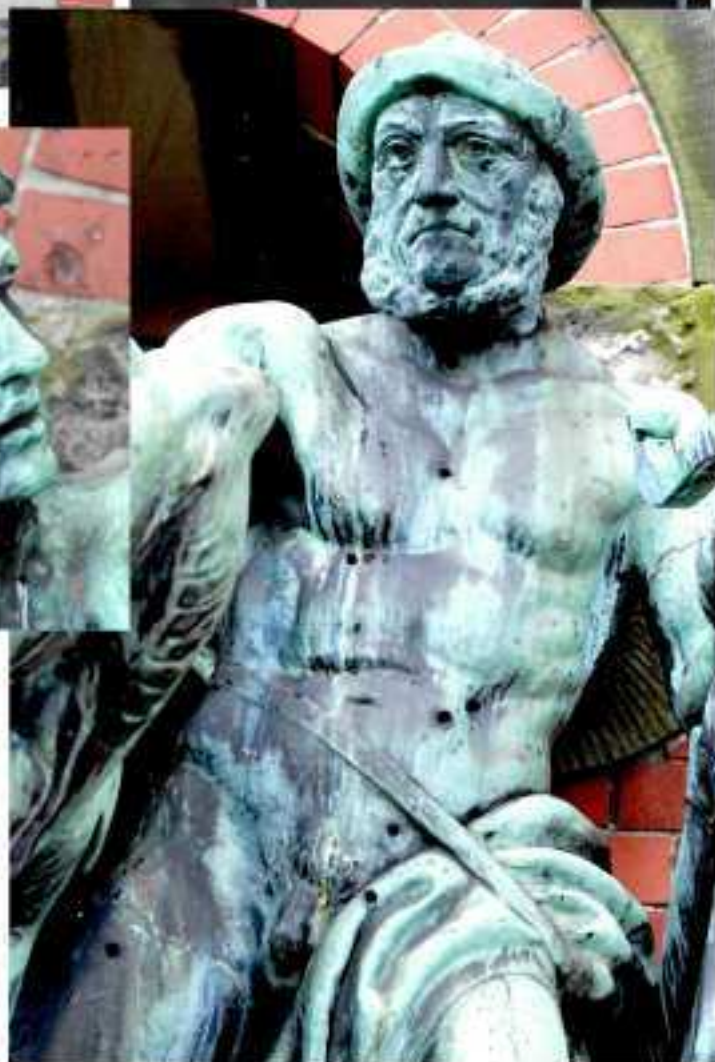
-rozszerzenia łączy: pełnoplastyczne rzeźby wykonane są z wielu łączonych nitami elementów. W wielu miejscach szwy są skorodowane gdzieś powstały niewielkie szczeliny, miejscami krawędzie szwów są uniesione. -

Fragmety dekoracji
rzeźbiarskiej z miedzi,
widoczne zniszczenia
ostrzałowe, zacieki dzikiej
patyny, ogniska korozji wokół
łączeń (kula z orłami). W tle
figur widoczne ogniska
glonów.

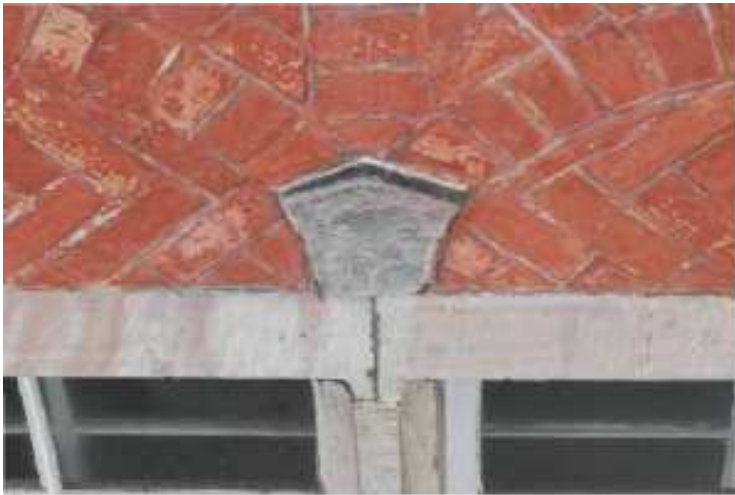
◀ przykład złuszczeń powłoki scalającej na wtórnie użytej cegle. Poniżej kolejny przykład skutego elementu.

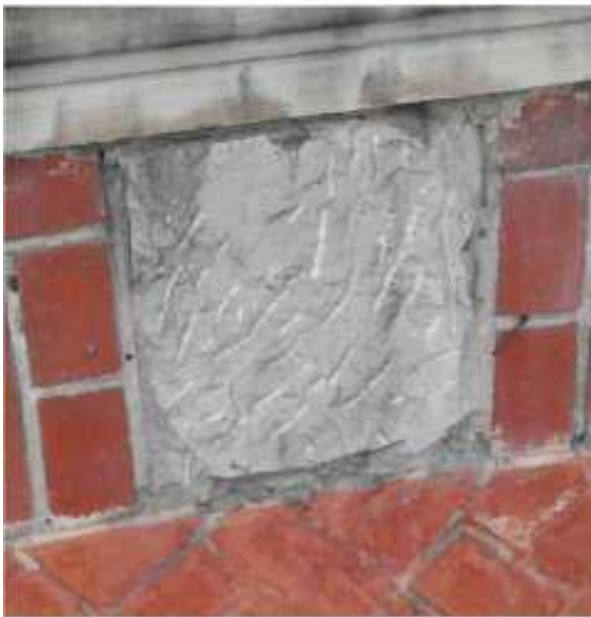
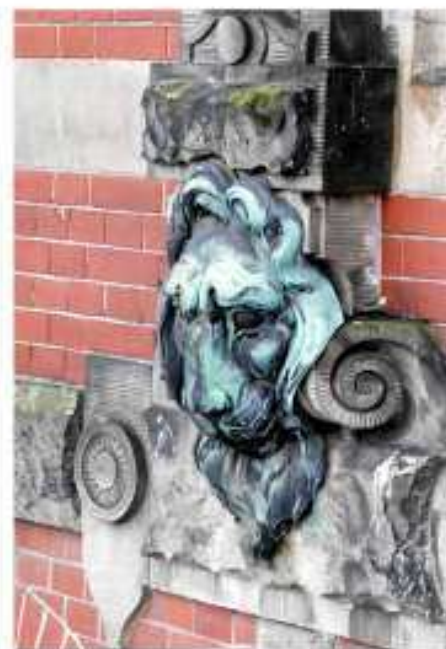
Zachowana lwia maska i, poniżej, przykład zniszczenia kamiennego ornamentu i ciosu pod maską. ▶

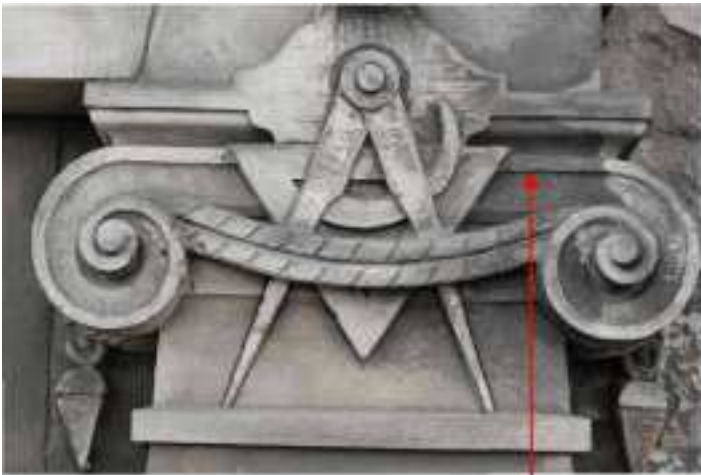
◀ jedna z głowic pilastra. Na szyszce podwieszanej pod wolutą i na krawędzi woluty zachowały się resztki złoceń, widoczne pod nawarstwieniami. Poniżej zbliżenie krawędzi woluty.

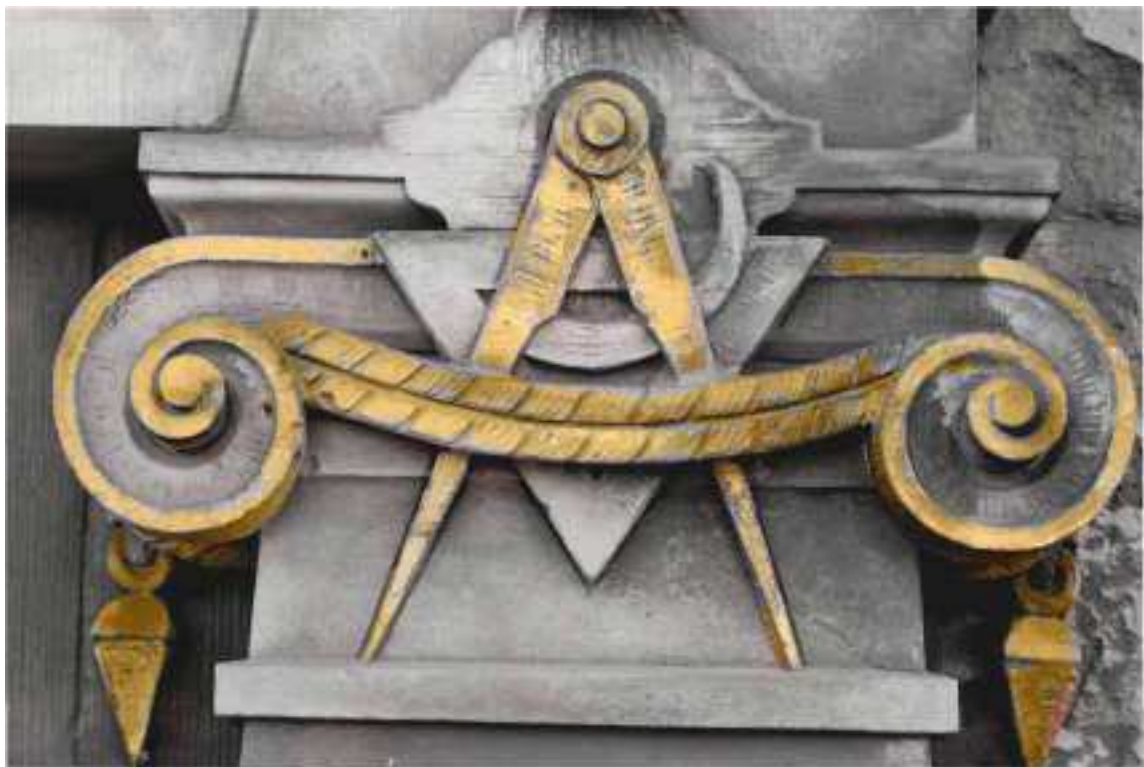
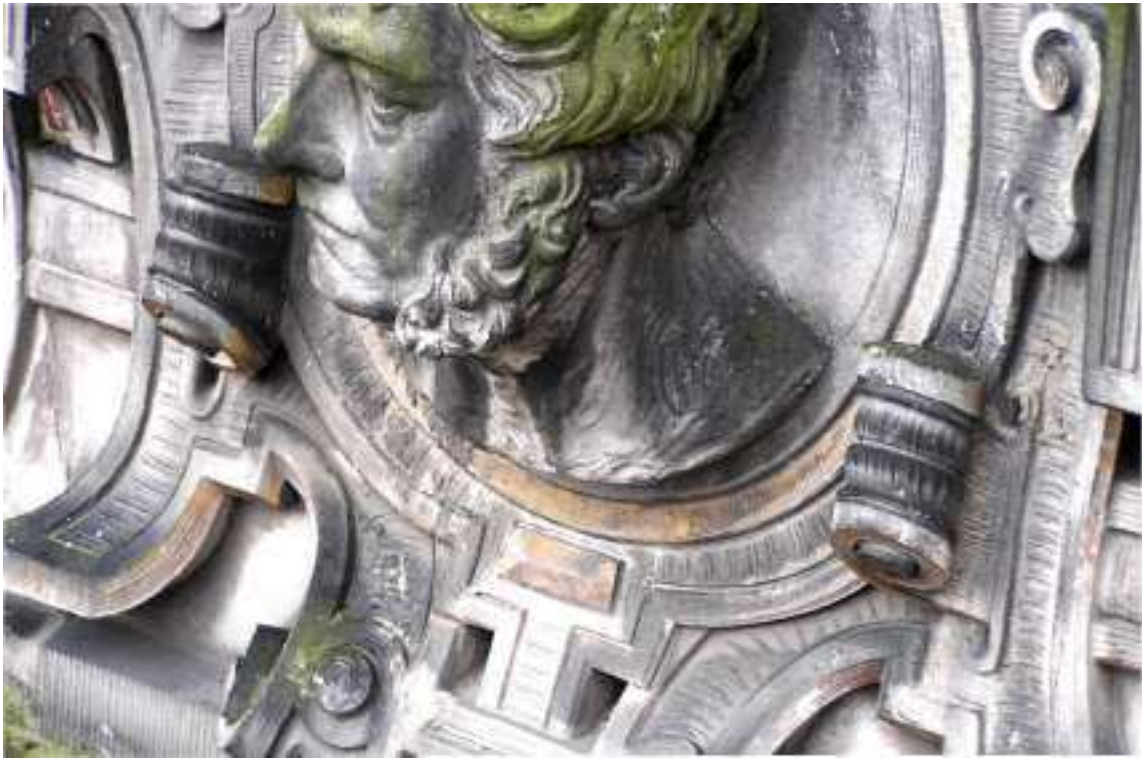
▲ przykład złoceń zachowanych na kartuszu z popiersiem (nadokienniki okien przyziemia)

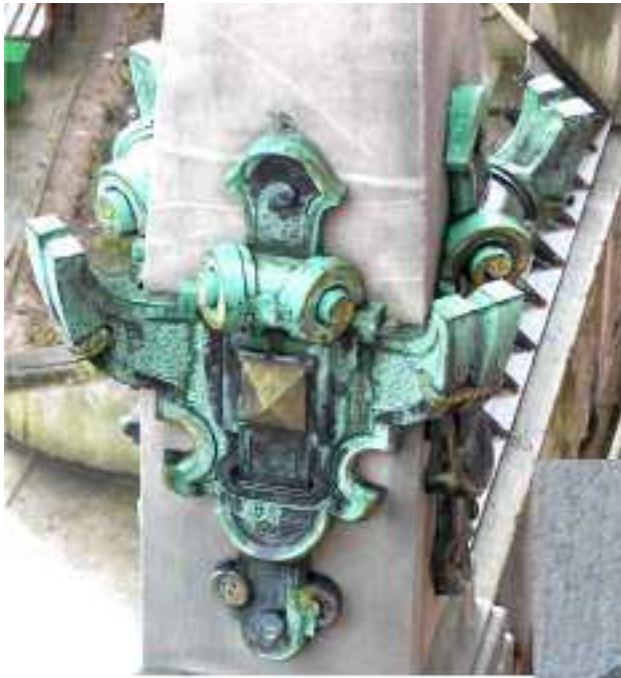
-złocenia: zachowały się duże, czytelne fragmenty złocień na kartuszach miedzianych, umieszczonych na obeliskach nad portykiem wejściowym. Złocenia, podobnie jak na kamieniarce akcentują krawędzie. Złocenia są przetarte, w niektórych fragmentach spęcherzone i odspojone. Zachowały się również resztki napraw w postaci powtórzenia miejsc złoczonych żółtą farbą. Ślady stosowania farby w miejscu zniszczonych złocień odnaleziono również na kamieniarce ryzalitu elewacji pn.

◀ jeden z kartuszy zamocowanych na obeliskach nad portykiem. Widoczne resztki złocień. Poniżej fragment kartusza z widoczną naprawą złocień żółtą farbą (na wolicie po prawej)
