Projekt wykonawczy remontu ścian działowych w budynku i hali Wydziału Elektrotechniki i Automatyki Politechniki Gdańskiej znajdujących się przy ulicy Sobieskiego 7 w Gdańsku

Adres Inwestycji: ul. Sobieskiego 7 w Gdańsku

Inwestor: Wydział Elektrotechniki i Automatyki Politechniki Gdańskiej w Gdańsku

Gdańsk, 2009-07-13

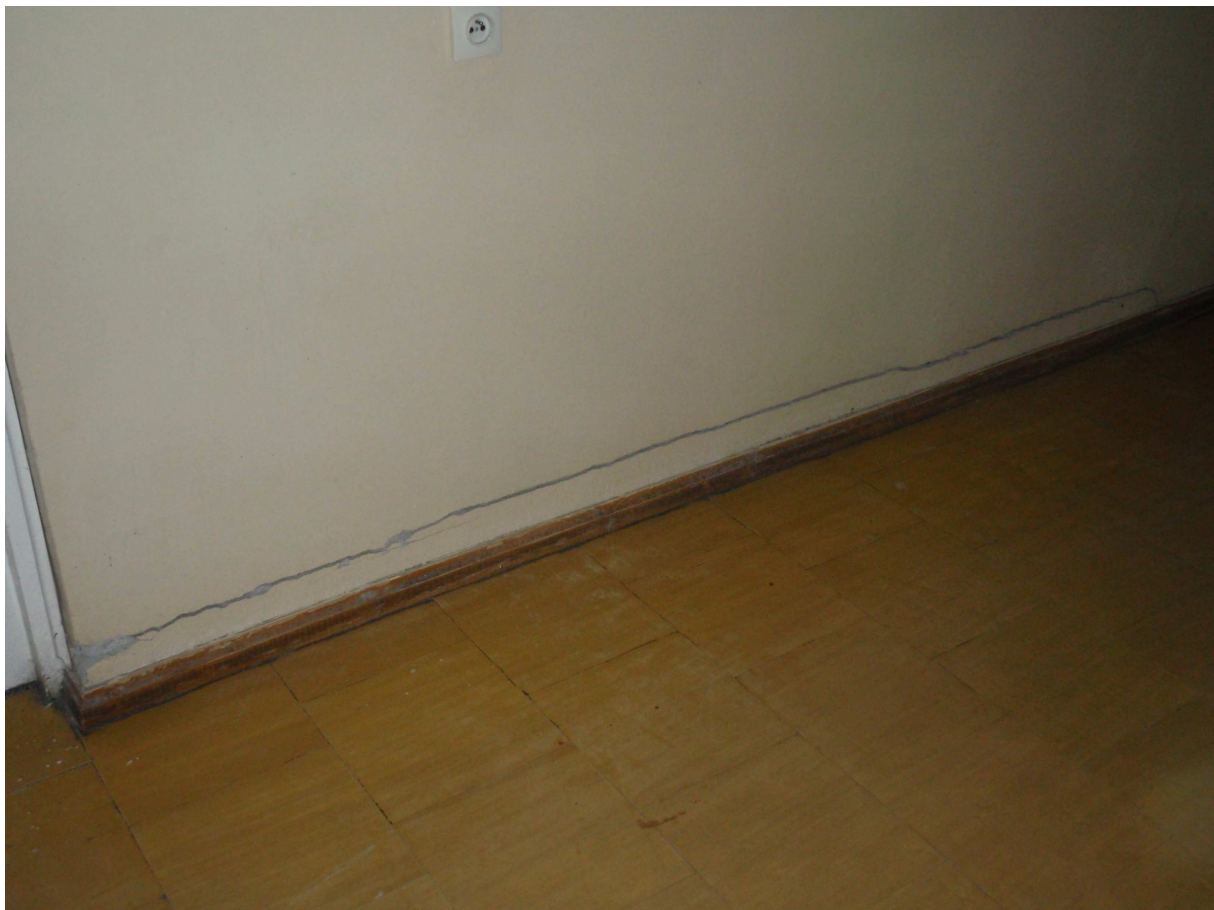
Rysunek 2. Spękanie ściany na parterze w budynku „B”

- skuciu fragmentów istniejącego tynku (pasy szerokości 1m), a w kilku miejscach parteru rozbiórkę fragmentów istniejących ścian (nie więcej niż 10 m² łącznie),
- wypełnieniu szczelin spękań rzadką zaprawą cementową i podmurowanie ścian w rozebranych murów z gazobetonu,
- wtopienie siatki antyrysowej z tworzywa sztucznego (obu stronnie) w miejscach uprzednio skutego tynku i napraw murarskich,
- wykonanie tynku cementowo wapiennego klasy IV na siatkach antyrysowych,
- prace malarskie polegające na malowaniu lamperii farbą olejną i powyższych partii ścian i sufitów farbą emulsyjną po uprzednim przygotowaniu podłoża.

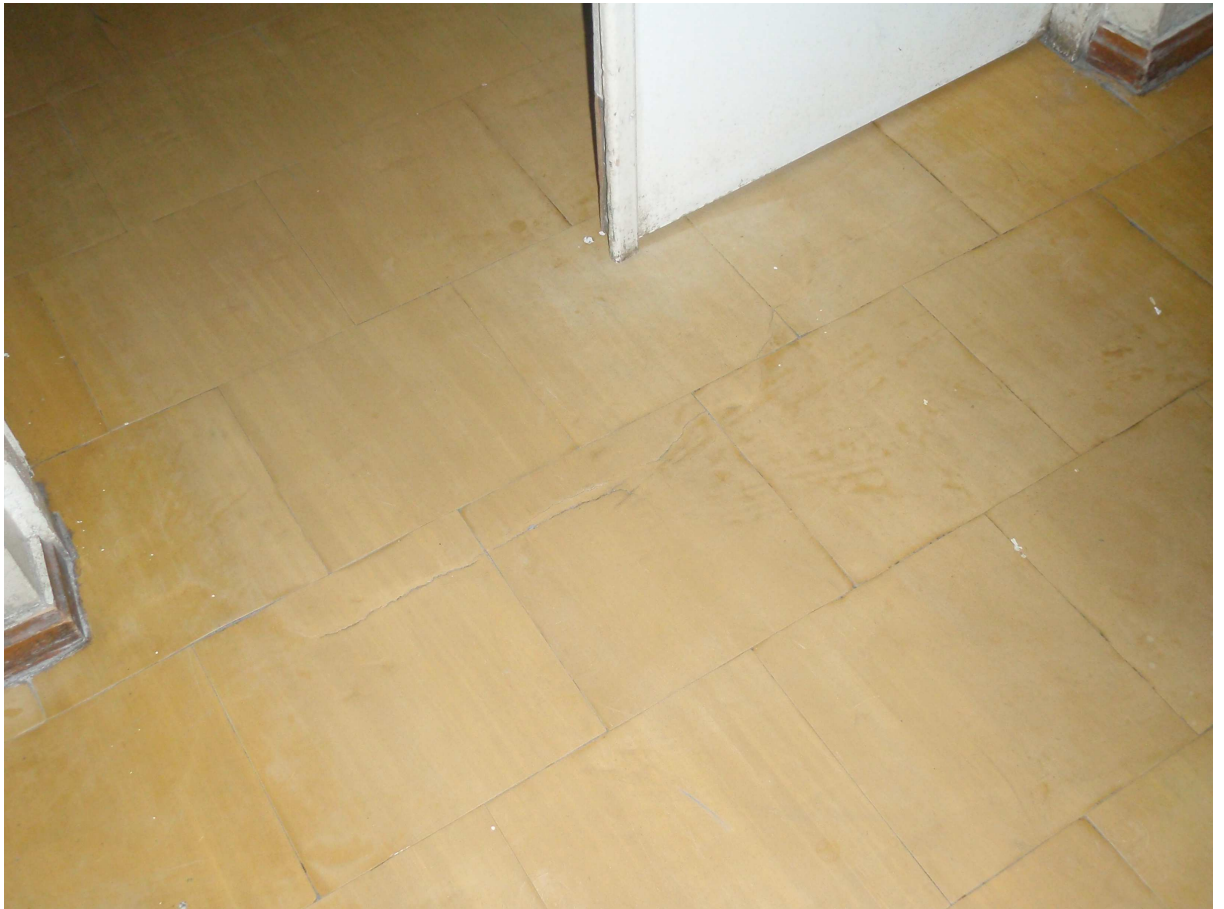
Rysunek 3. Spękanie posadzki na stropie

Elementem 4, określił bym naprawy posadzek w budynku. Element ten należy wykonać po elemencie 2 i 3. Powiązał bym go z sukcesywną wymianą posadzek z płytek PCV na wykładziny homogeniczne z PCV (np. Tarkett). Prace przy tym elemencie można dowolnie etapować. Pilność wykonania 5-10 lat. Spękania posadzek są efektem zarówno niskiej jakości wykonawstwa prac montażowych płyt stropowych „klawiszujących” na ryglach podpierających, jak i samych wylewek na stropach.

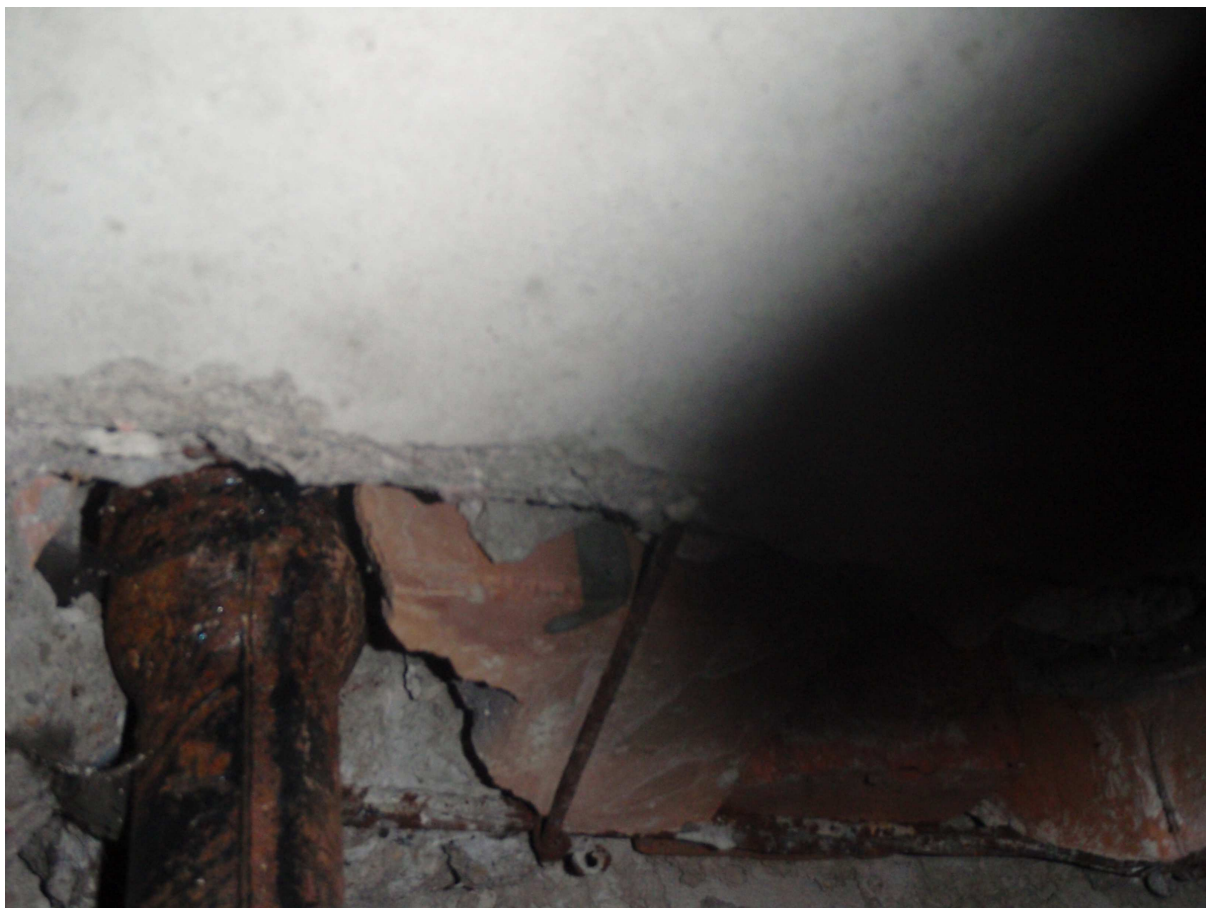
Rysunek 4. Rozkucie stropu w miejscu przejścia instalacji przez stropy

Kolejnym elementem są naprawy uszkodzeń stropów i konstrukcji żelbetowej piwnicy (element 3). Są one bezpośrednio powiązane z elementem 2, gdyż powstały w wyniku niestarannego wykonania przeprowadzeń instalacji sanitarnej, wodnej i elektrycznej przez przegrody. Nie wykonywano poprawnych przejść przez elementy konstrukcyjne zastępując je przypadkowymi otworami o niekontrolowanym położeniu i kształcie. Bez zrobienia porządku z instalacjami naprawy stropu nad piwnicą mijają się z celem, gdyż spowodują nieuzasadnione wydatki, które będzie trzeba powtórzyć w krótkim czasie.

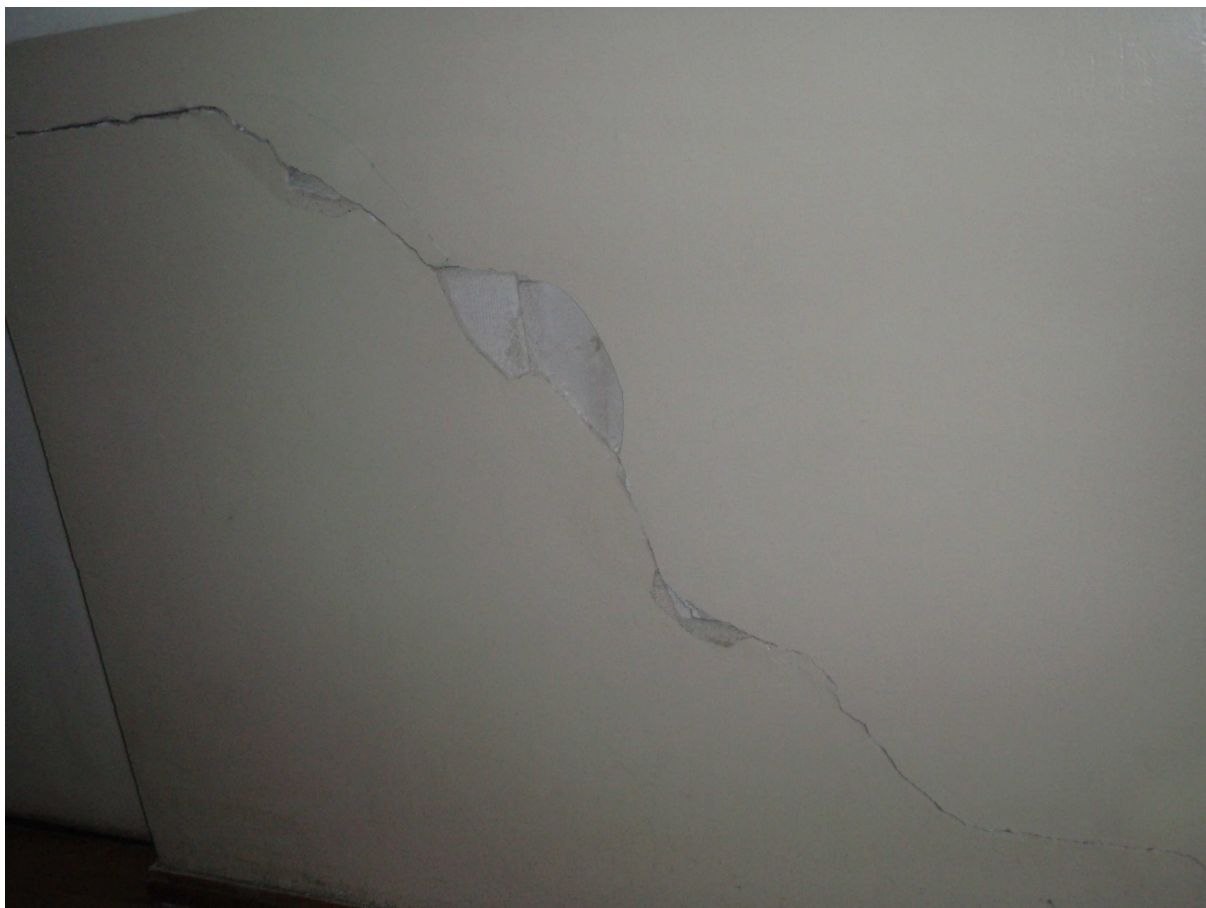
Rysunek 5. Spękanie ukośne ściany działowej.

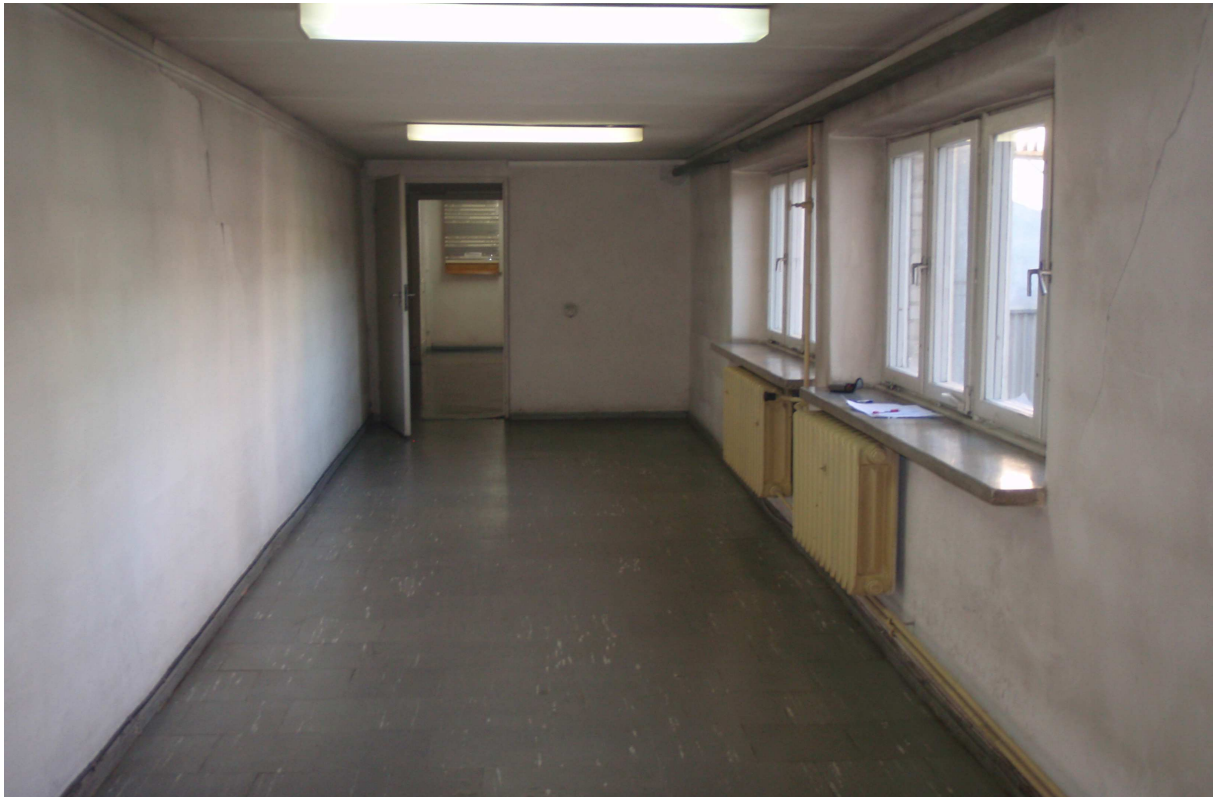
Rys. 6. Widok spękań łącznika-1

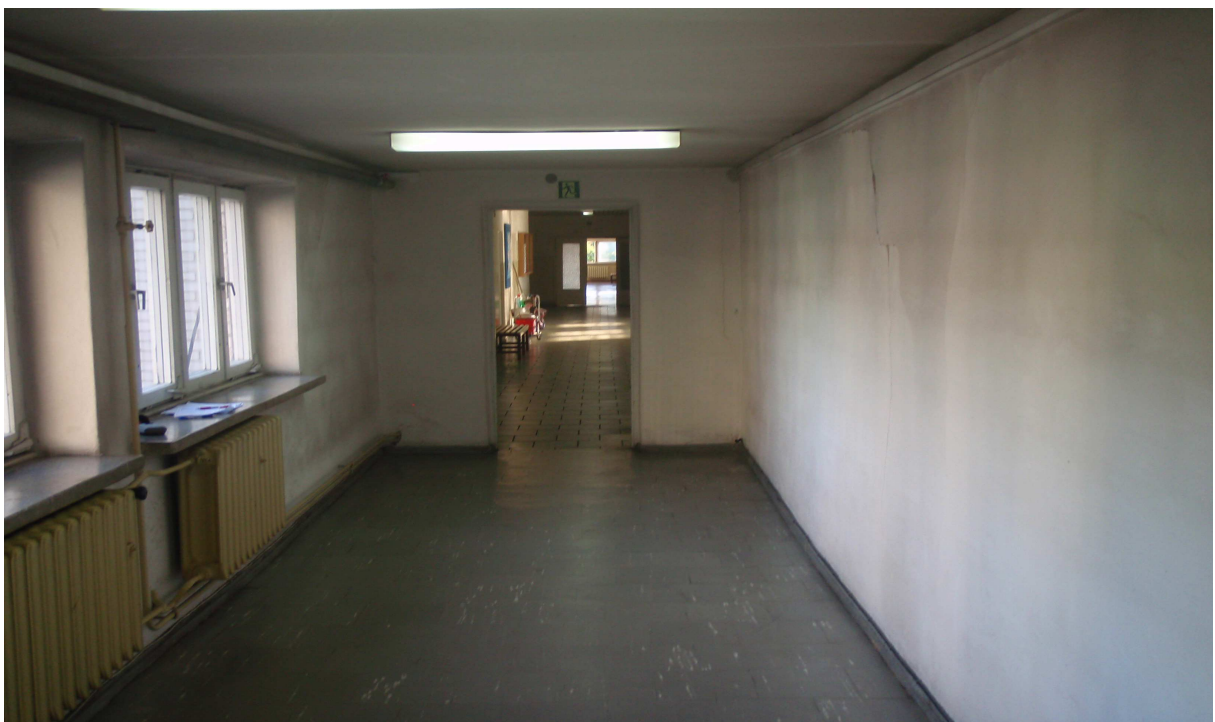
Rys. 7. Widok spękań łącznika- 2

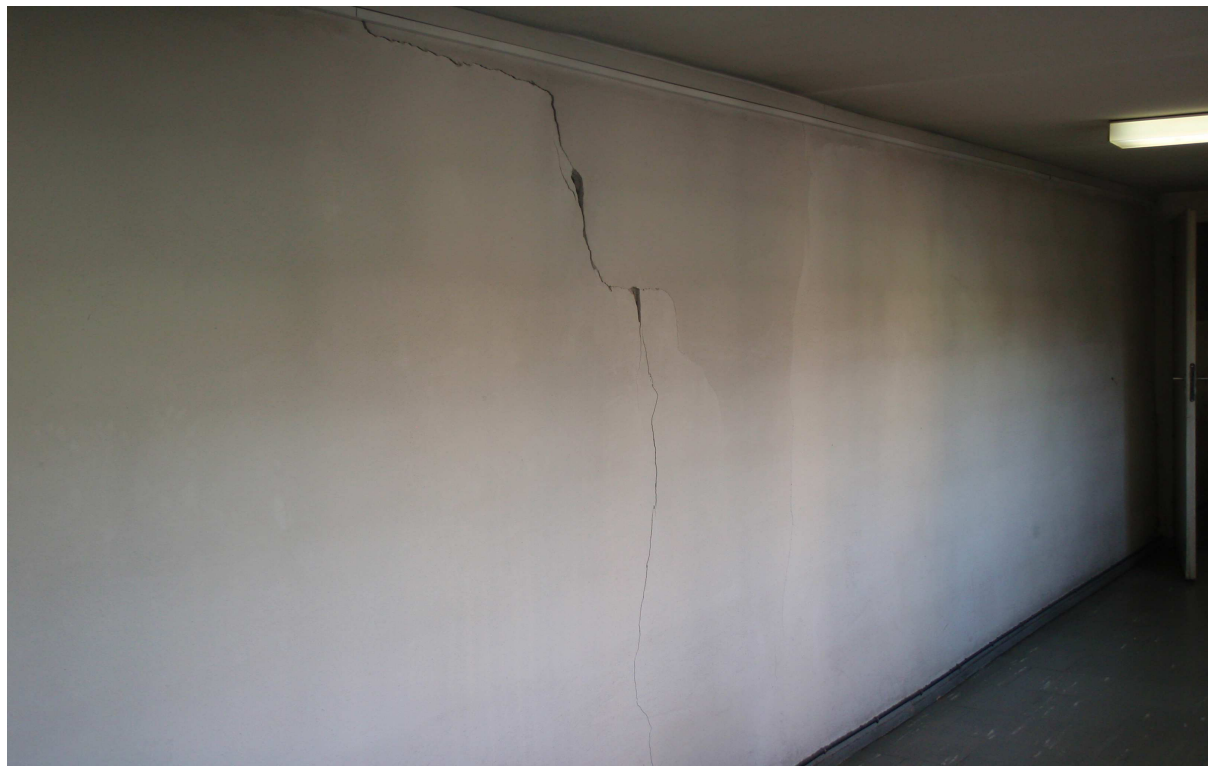
Rys. 8. Widok spękań łącznika- 3

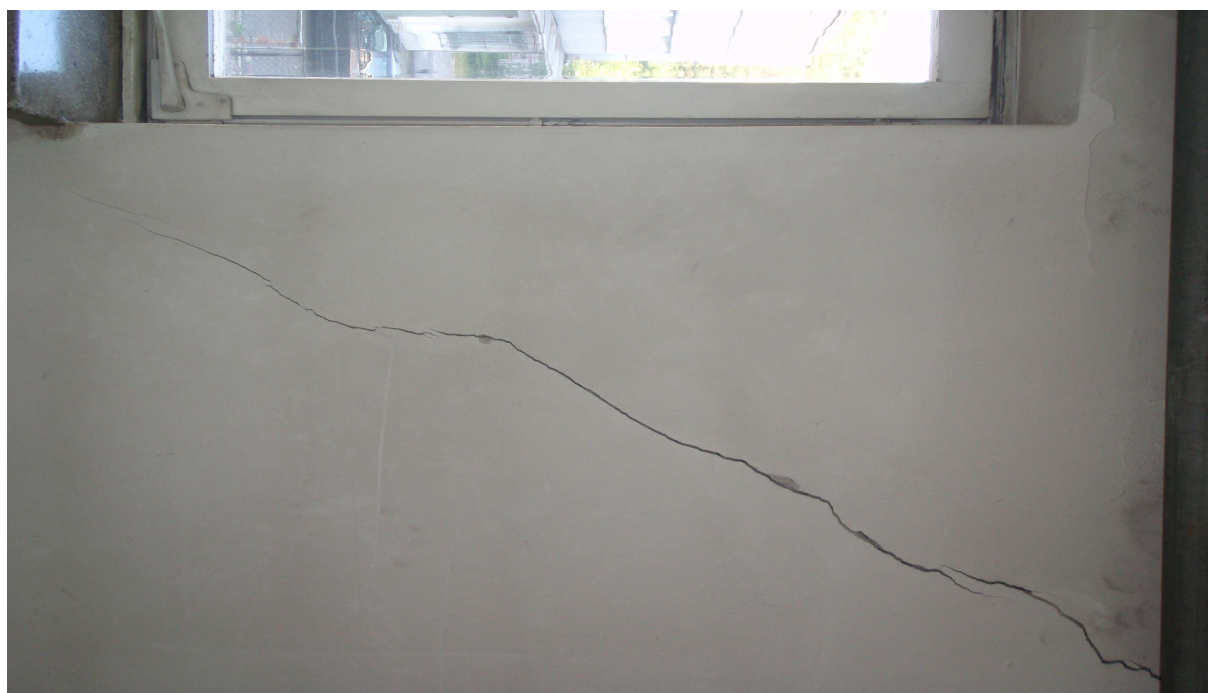
Rys. 9. Widok spękań łącznika- 4

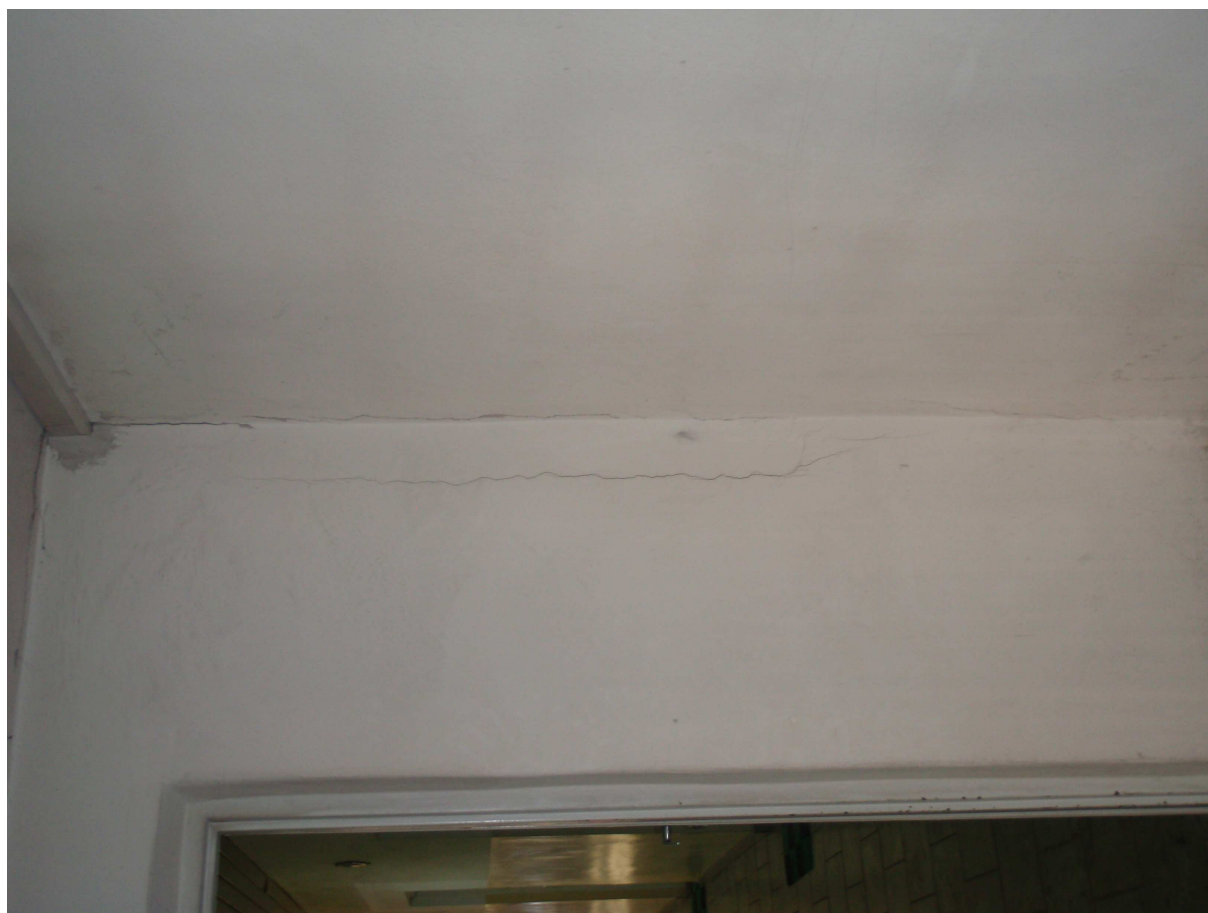
Rys. 10. Widok spękań łącznika- 5
