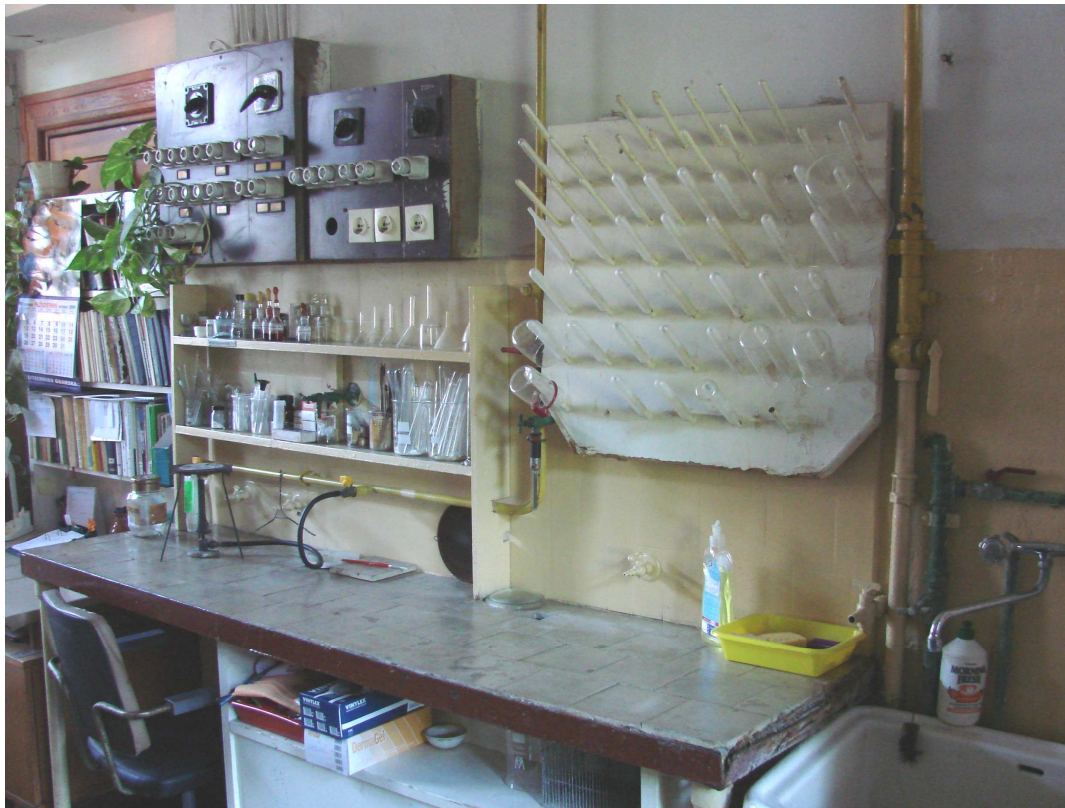
Fot. 5. Stół laboratoryjny i tablica elektr. Płytki ściennie zamalowane farbą

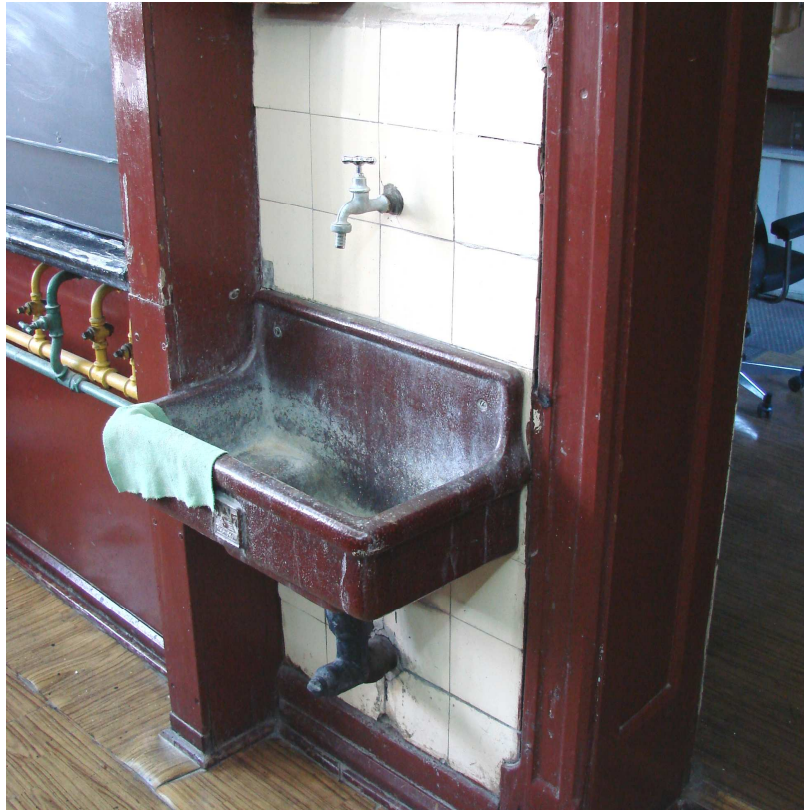
Fot. 9. Ściana czołowa – instalacje do zachowania

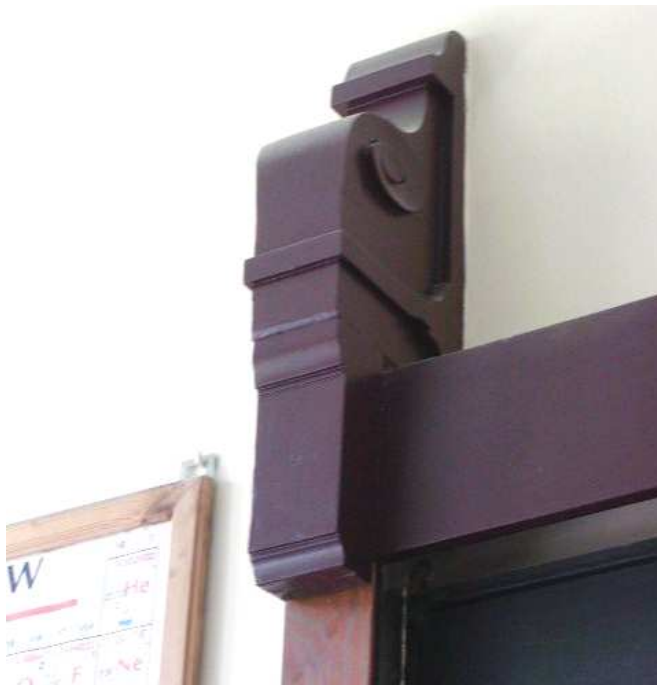
Fot. 19. Ściana czołowa – głowica elementu konstrukcyjnego tablic – widok z prawej (wzór do odtworzenia)

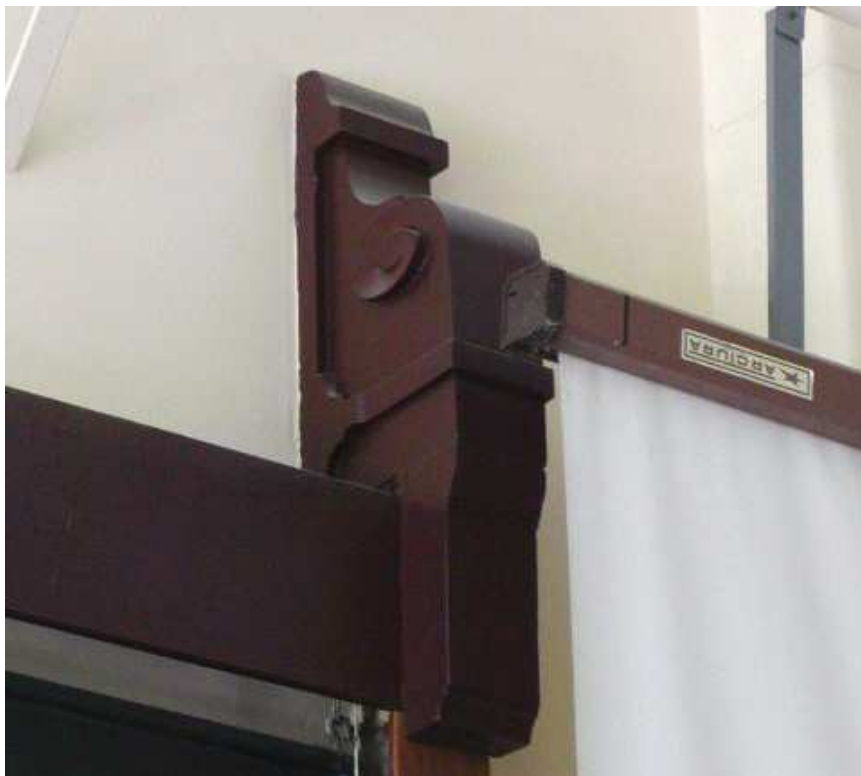
Fot. 20. Ściana czołowa – głowica elementu konstrukcyjnego tablic – widok z lewej (wzór do odtworzenia)

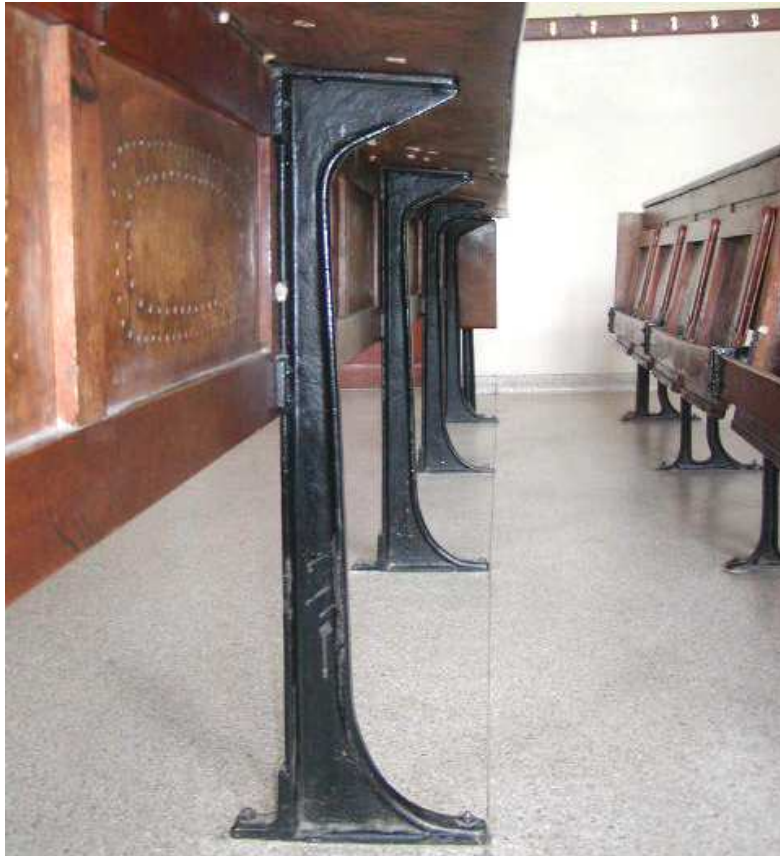
Fot. 24. Noga pulpitu (do odtworzenia)

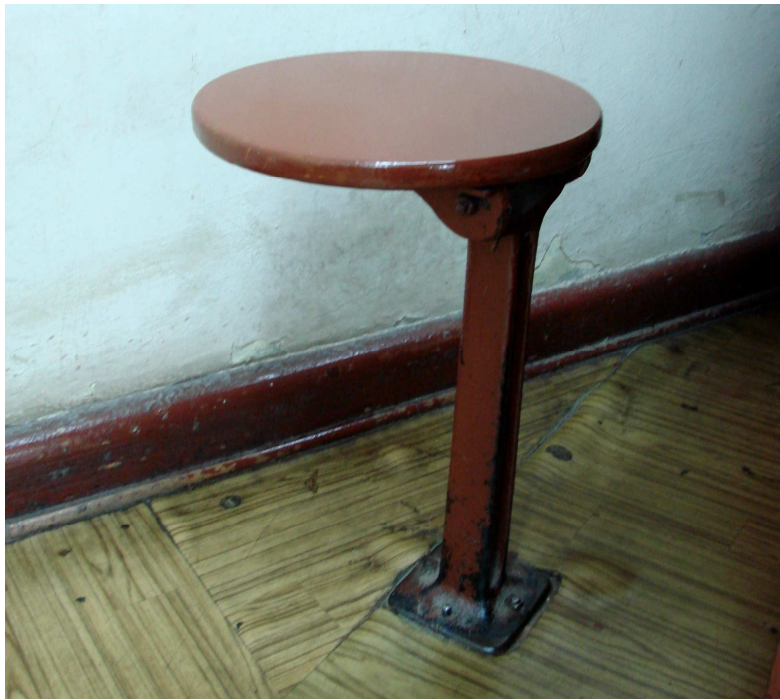
Fot. 25. Siedzisko okrągłe bez zaplecka (do odtworzenia)

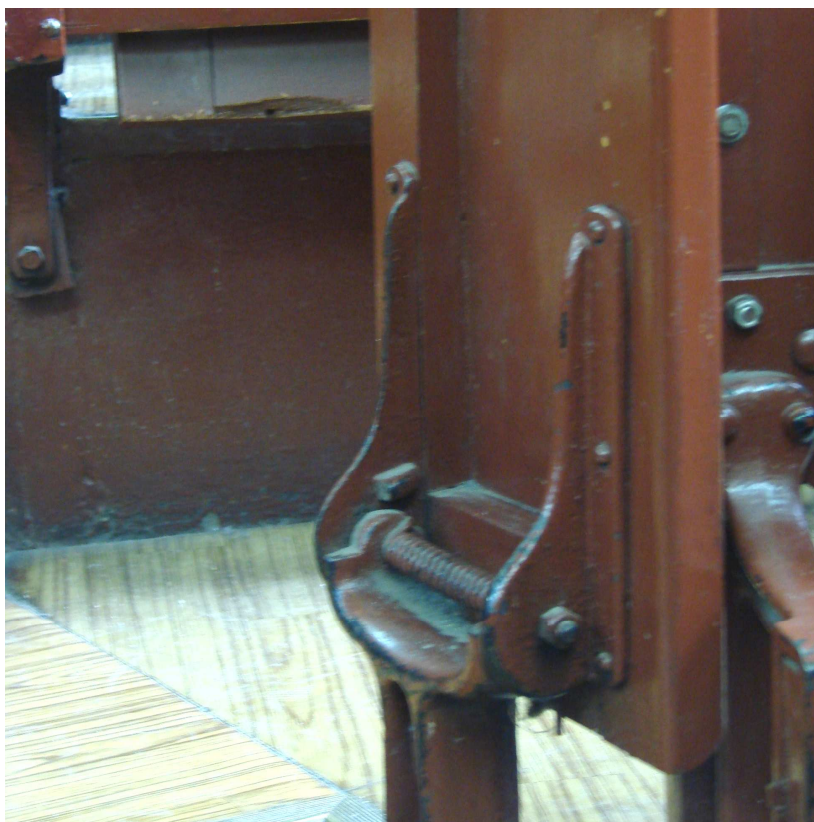
Fot. 26. Detal siedziska bocznego (wzór do odtworzenia)

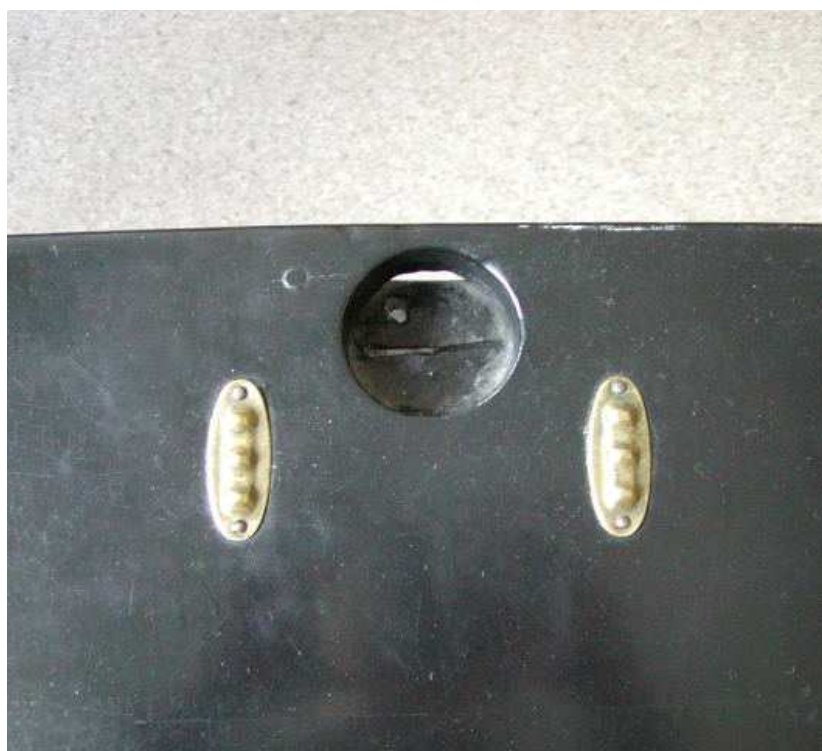
Fot. 27. Podkładki do piór na pulpitych (wzór do odtworzenia)

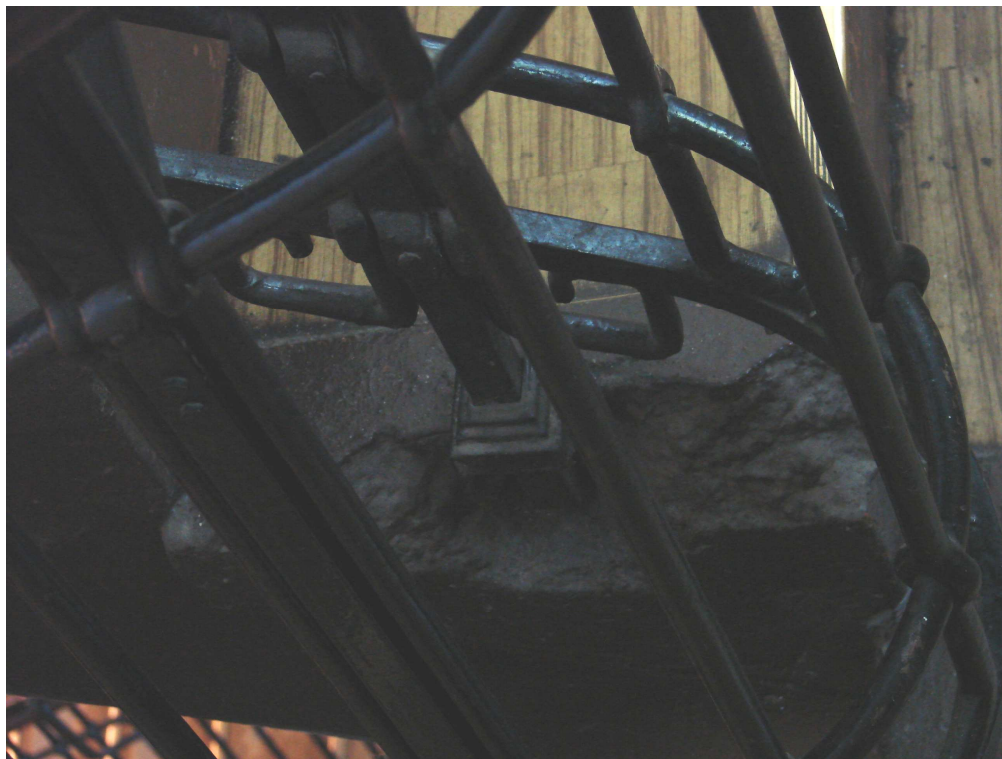
Fot. 28. Uszkodzenie belki policykowej schodów

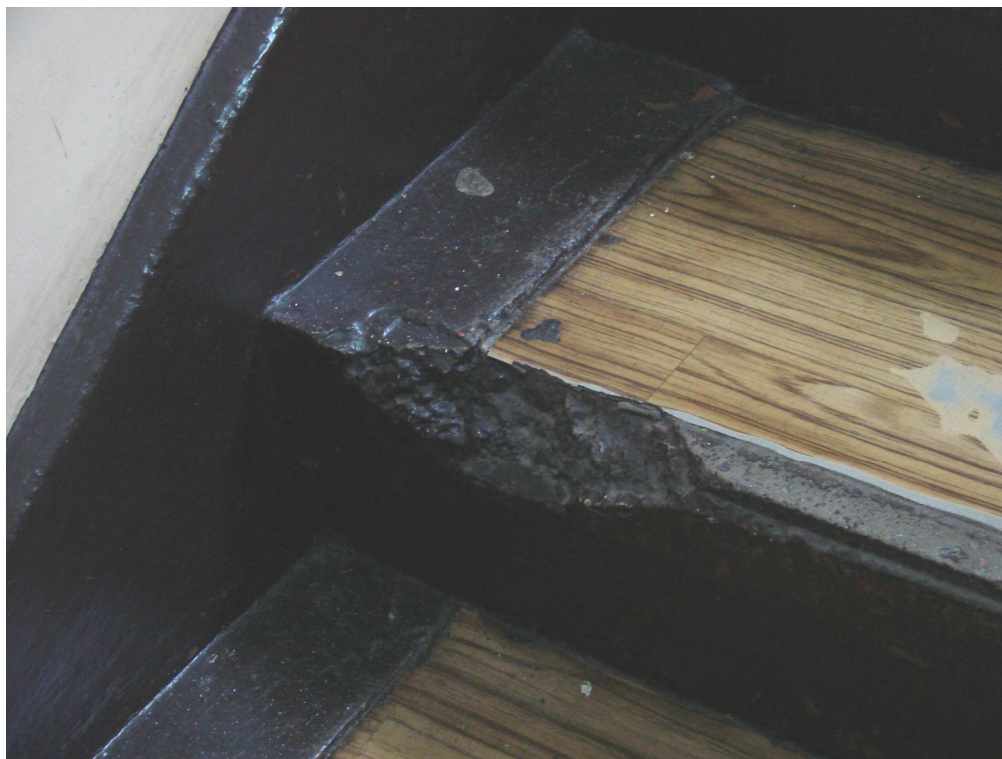
Fot. 29. Uszkodzenie stopnia schodów

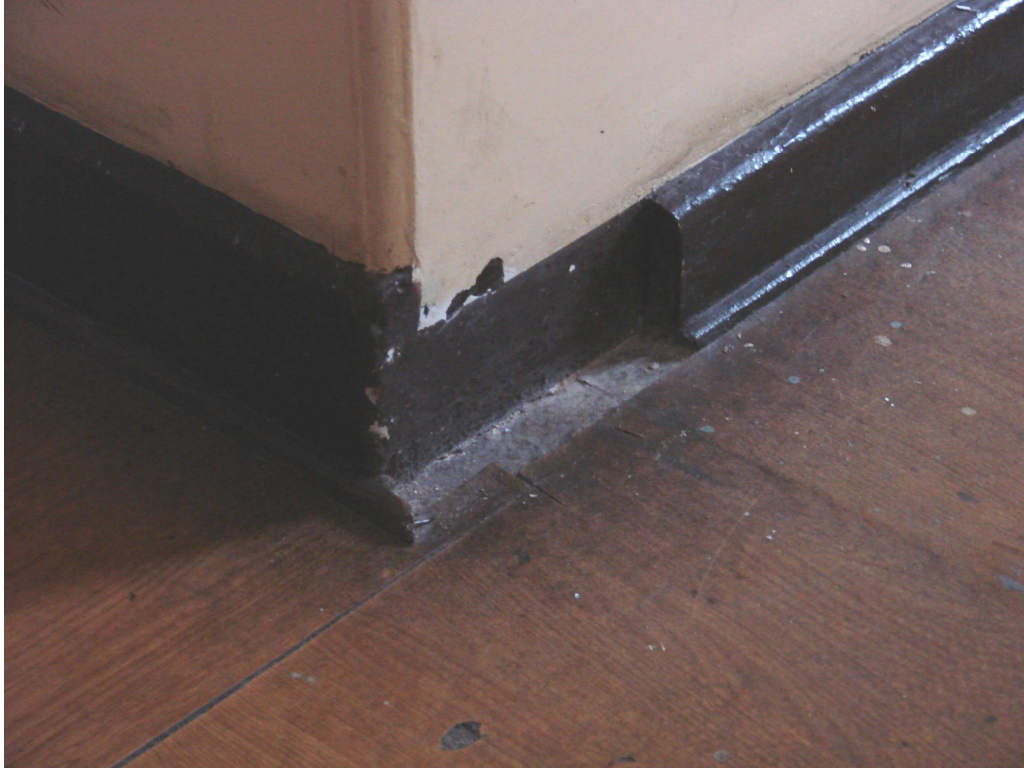
Fot. 30. Ubytek cokołu na antresoli

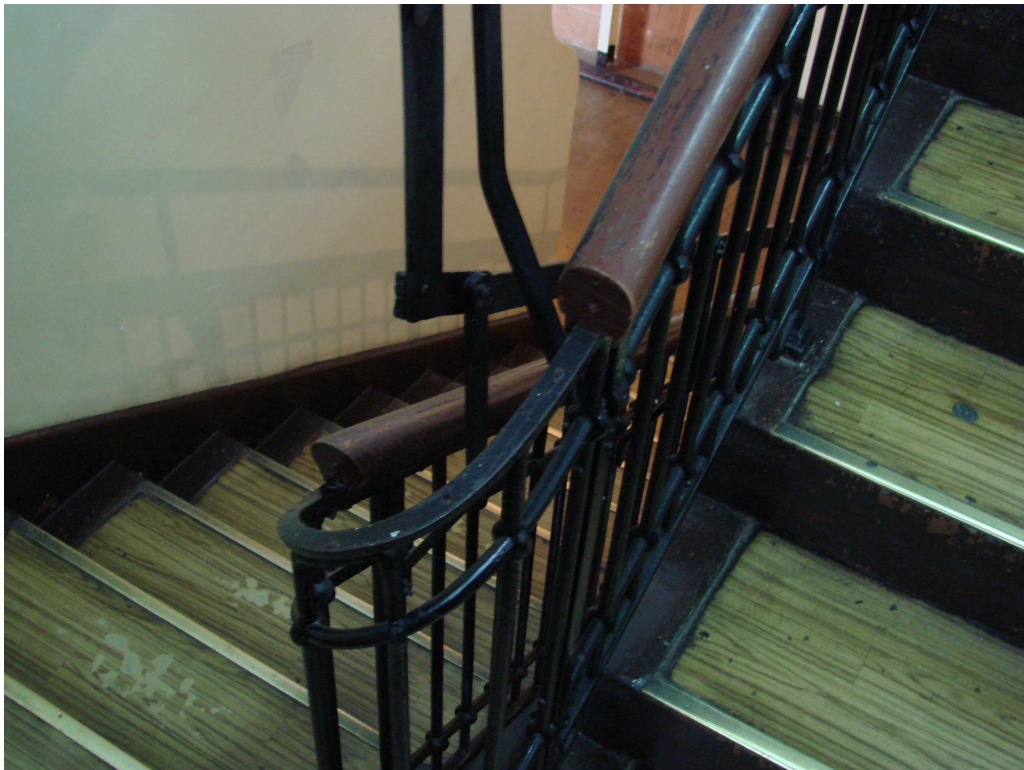
Fot. 31. Ubytek drewnianej poręczy

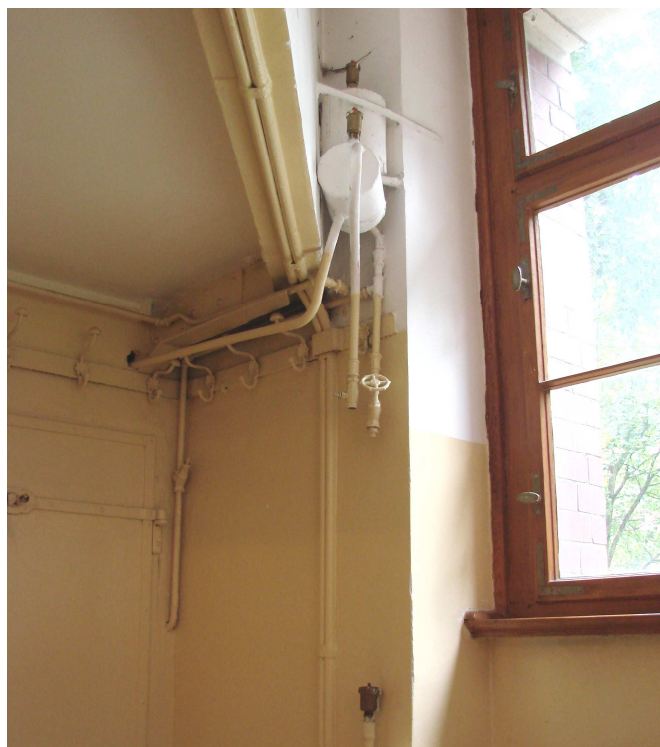
Fot. 33. Instalacje c.o. do likwidacji

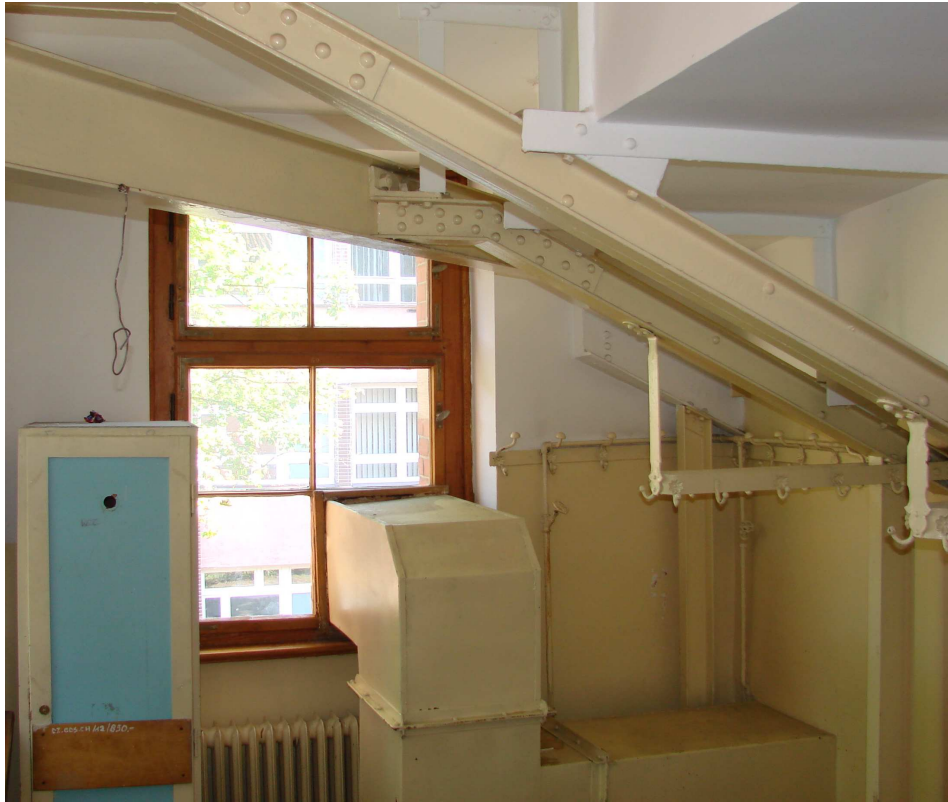
Fot. 34. Kanał wentylacyjny w oknie (do likwidacji)

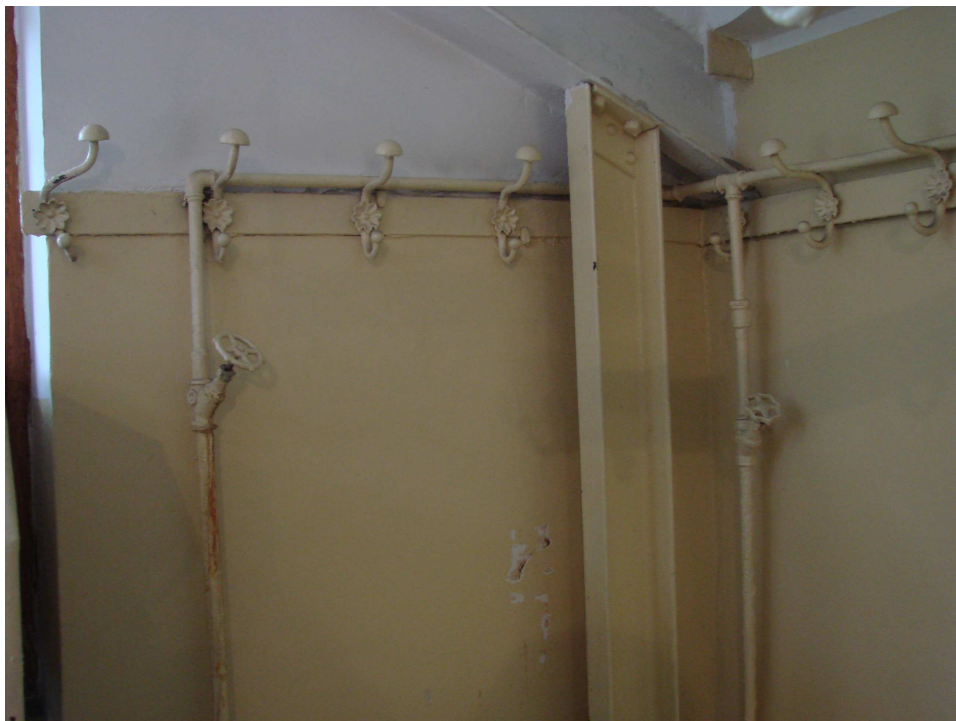
Fot. 35. Wieszaki w szatni do renowacji i odtworzenia; rury do likwidacji

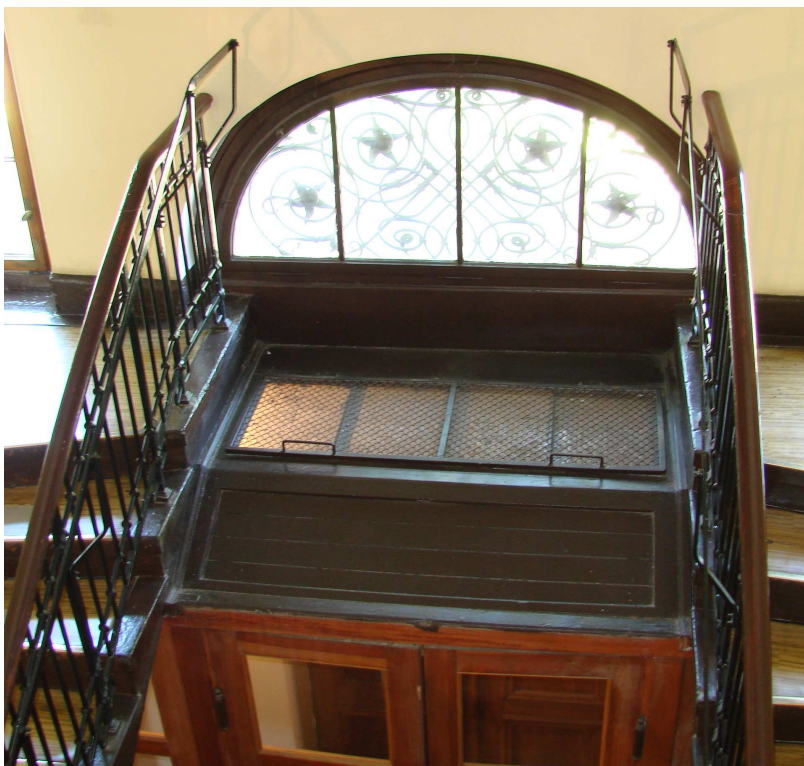
Fot. 36. Zadaszenie przedsionka – do renowacji

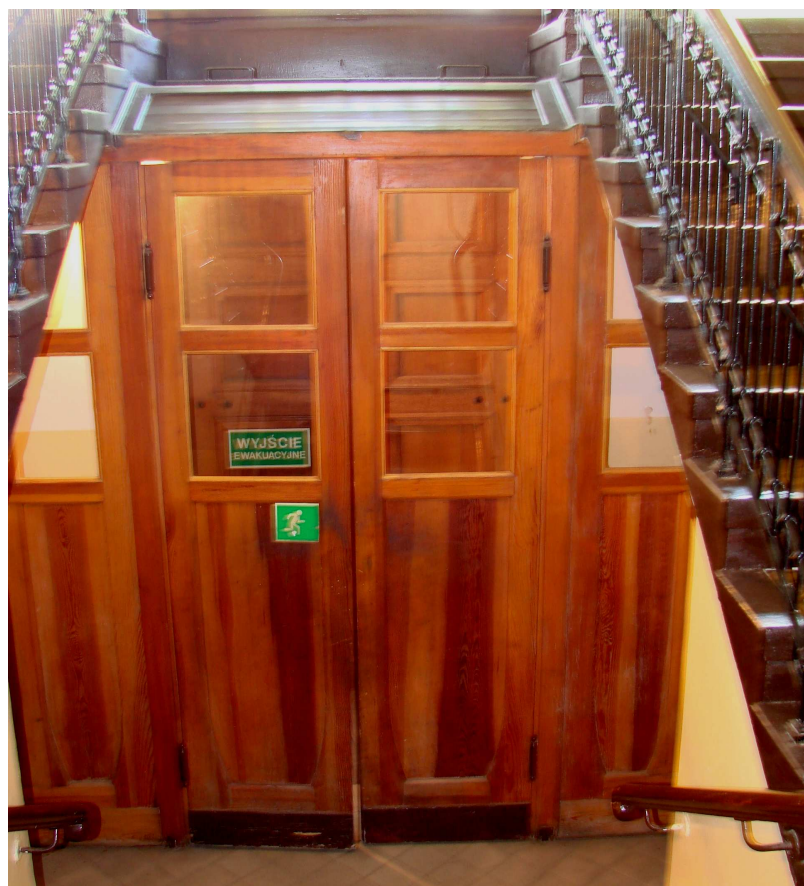
Fot. 37. Drzwi wahadłowe przedsionka – do renowacji

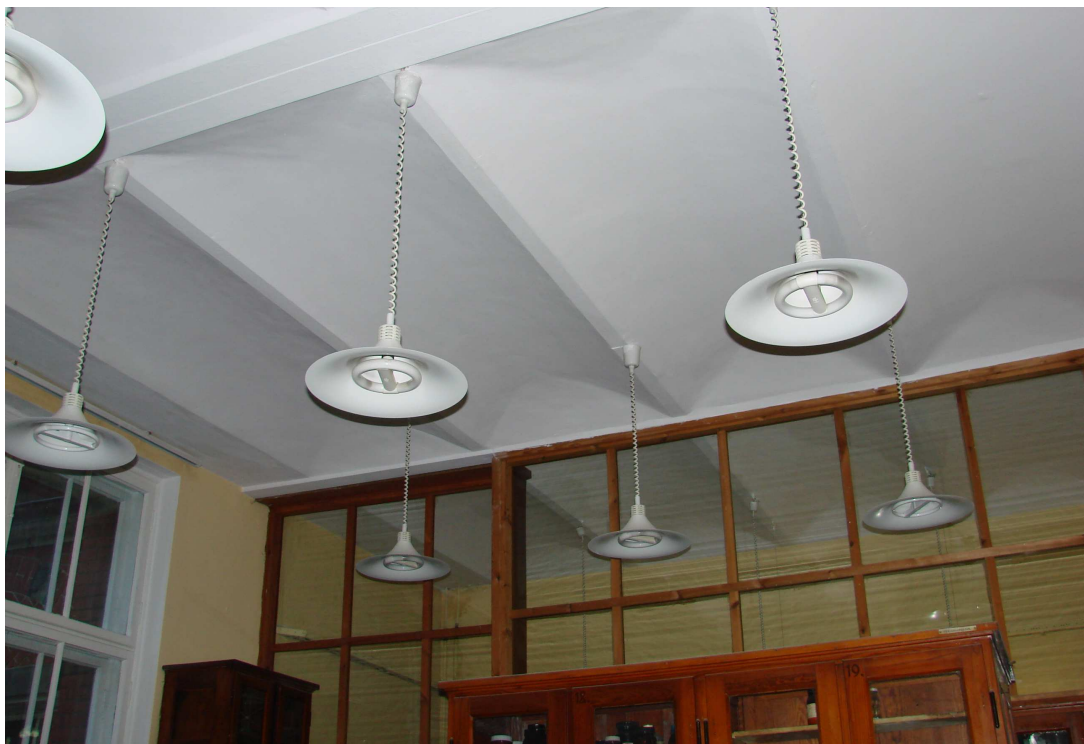
Fot. 38. Ścianka oddzielająca salę od korytarza - do wymiany

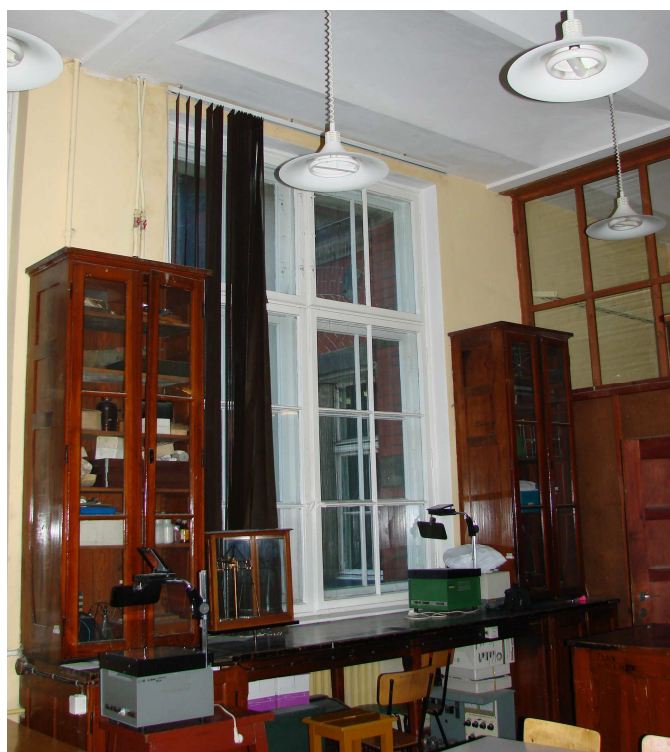
Fot. 39. Ścianka oddzielająca do wymiany;
regaly do renowacji
