Przedmiotem opracowania jest wykonanie programu prac konserwatorskich dla budynku dawnego składu opału tzw. „Kuźni”, położonego na terenie Politechniki Gdańskiej. Teren ten jest objęty ochroną konserwatorską.

5. Zdjęcia historyczne oraz obrazujące stan istniejący.

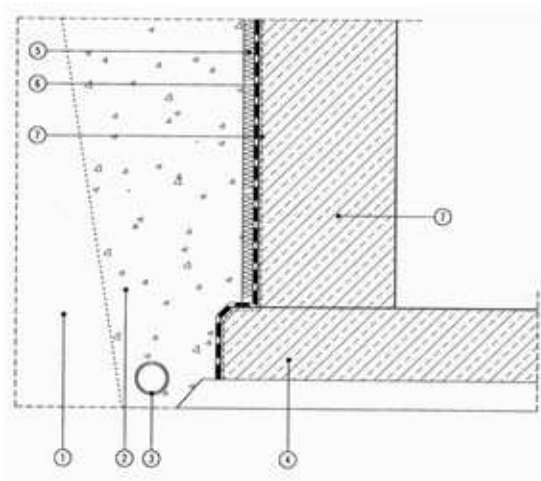
3 i 4. Elewacja wschodnia - likwidacja bramy segmentowej i wprowadzenie okna. Izolacja fundamentów.

- Krata stalowa na obniżonym oknie w elewacji wschodniej oraz mocowanie stalowe lampy a także sama lampa do usunięcia.
- Stwierdzone zacieki wewnątrz pomieszczenia w części południowej obiektu na ścianie wschodniej i południowej spowodowane są niedokładnym wykonaniem izolacji przeciwwilgociowej i jej uszkodzeniem. Penetracja wodą następuje w okresie zimowym przy temperaturach dodatnich (topniejący śnieg) oraz w czasie intensywnych opadów. Zawilgocone mury należy odstąpić do głębokości posadowienia fundamentu a następnie osuszyć metodą naturalną poprzez odprowadzenie wody (najlepiej w czasie „suchego” dnia kiedy wilgotność powietrza jest niska lub kiedy występują duże ruchy powietrza) a następnie metodą sztuczną, nieinwazyjną np. poprzez osuszanie gorącym powietrzem z nagrzewnic o przepływie powietrza 260 – 800 m³/h. Po osuszeniu mury należy zaizolować przeciwwodnie. Należy je oczyścić z luźnych, niezwiązanych z podłożem elementów takich jak piasek, ziemia np. Powierzchnie murów przeznaczonych do izolowania muszą być wygładzone (zatarte) za pomocą zaprawy cementowej. Proponuje się wykonanie izolacji bitumicznymi masami tak aby zachować ciągłość i jednorodność izolacji. Przy zastosowaniu papy lub innych materiałów w arkuszach istnieje ryzyko nieszczelności izolacji na łączeniach arkuszy. Na przygotowaną powierzchnię wygładzoną należy nałożyć masę bitumiczną a następnie po związaniu gruntu należy nanieść masę izolacyjną zbrojąc ją tkaniną. Po wykonaniu izolacji należy ułożyć drenaż opaskowy i zasypać wykop piaskiem lub żwirem gruboziarnistym.
