**OBIEKT:** Budynek Wydziału Chemicznego Politechniki Gdańskiej

**TYTUŁ:** Modernizacja i rewitalizacja Sali wykładowo – konferencyjnej „Audytoryum Chemiczne” wraz z zapleczem

**FAZA:** Projekt budowlano - wykonawczy

**BRANŻA:** Architektura

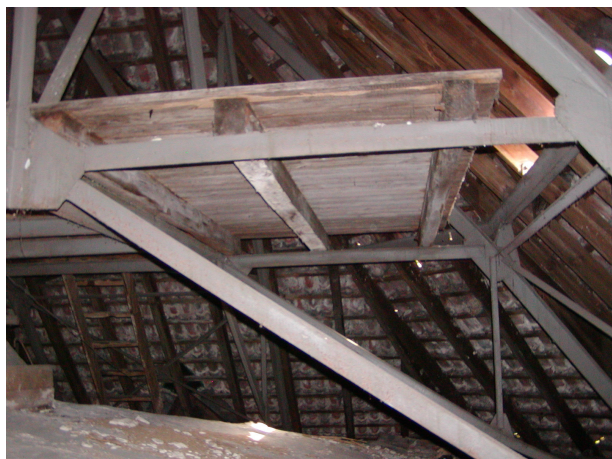
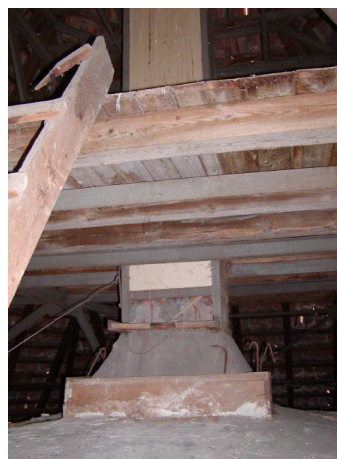
Il. 1 i 2 widok istniejącego drewnianego pomostu roboczego poddasza audytorium /zdj. autora/

Należy usunąć warstwę śmieci i gruzu zalegającą na stropie, zdemontować istniejącą obudowę gipsowo-kartonową kanału wentylacyjnego i wentylator. Oczyszczyć zachowaną konstrukcję stalową dachu. Oczyszczyć z warstw farby stolarkę okienną i usunąć oszklenie. Rozebrać drewniany pomost roboczy o pow. ok. 42m<sup>2</sup>.

Rozebrać fragment stropu ceramicznego o szerokości 20cm wzdłuż dłuższego boku i o szerokości 27cm, wzdłuż krótszego boku, powiększając wejście na poddasze.
